- PASŪTĪJUMS:** Līgums Nr. 2009-LIEP/1027-01
- PASŪTĪTĀJS:** Nīcas novada Dome
reģ. Nr. 90000031531
Bārtas iela 6, Nīcas pagasts, LV 3473
Tāl. 63469049
- PROJEKTĒTĀJS:** SIA „Firma L4”
Būvkomersanta reģ. Nr. 3257-R
Reģ. Nr. 40003236001
Jelgavas iela 90, Rīga, Latvija, LV 1004
Tāl.:67500180, fakss: 67500181
- OBJEKTS:** **Nīcas ciema ūdenssaimniecības rekonstrukcija Nīcas pagastā, Nīcas novadā**

ŪDENSTORŅA TEHNISKĀS IZPĒTES SLĒDZIENS

NĪCAS CIEMA ŪDENSTORŅA TEHNISKĀS APSEKOŠANAS APRAKSTS

NĪCAS NOVADS, NĪCAS CIEMS

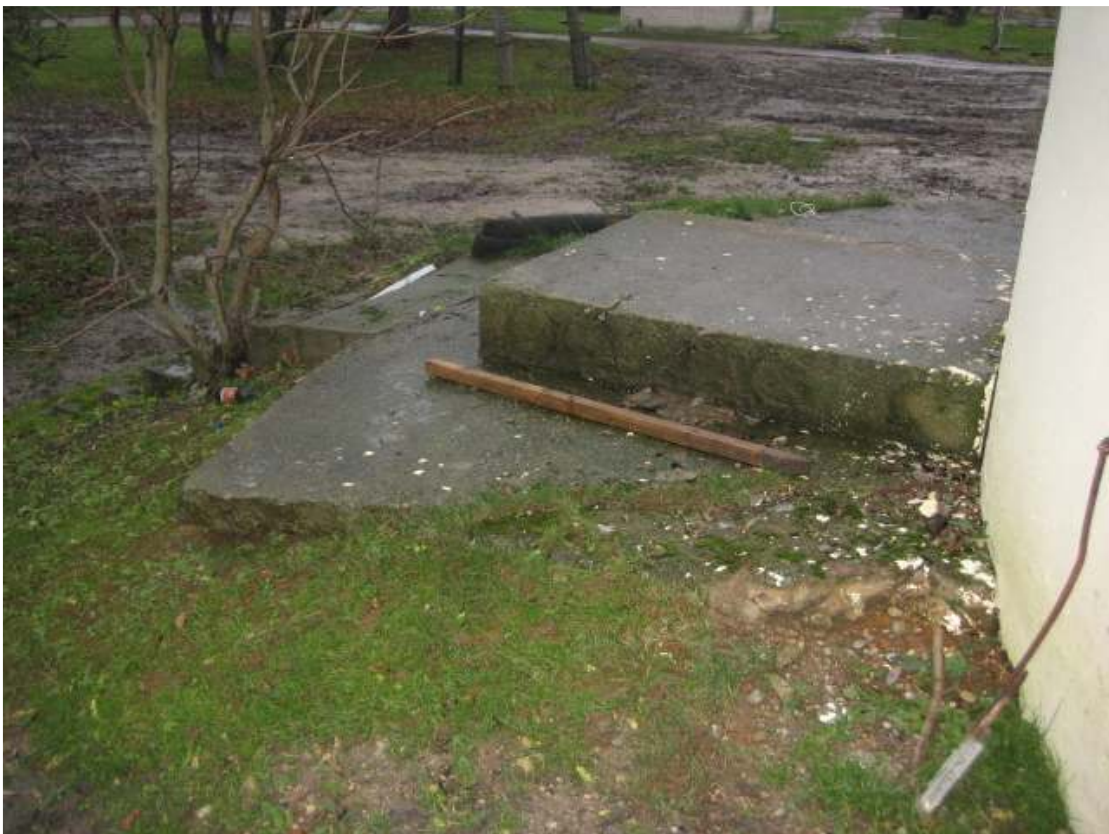
4.1.	būves tehniskais nolietojums
<p>Būves tehnisko rādītāju un ar tiem saistīto citu ekspluatācijas rādītāju stāvokļa pasliktināšanās pakāpe noteiktā laika momentā attiecībā pret jaunu būvi dabas, klimatisko un laika faktoru ietekmē, kā arī cilvēku darbības dēļ. Noteiktā lieluma (procentos) pamatojums. Konstruktijas vai to elementi, kas ir avārijas un pirms avārijas stāvoklī. Izpētes materiālu analizē konstatētais galveno nesošo konstrukciju tehniskais stāvoklis kopumā, piemērotība vai nepieciešamie priekšnoteikumi to turpmākajai ekspluatācijai.</p> <p>Būves plānojuma un iekārtojuma, kā arī izmantošanas apstākļu atbilstība mūsdienu labiekārtojuma prasībām</p>	
<p>Apsekojot ūdenstorni Nīcas novada Nīcas ciemā, konstatēts sekojošais:</p> <ol style="list-style-type: none">1. Vadoties no ūdenstorņa virszemes konstrukciju tehniskā stāvokļa, var secināt, ka esošo pamatu un pamatnes grunšu nestspēja ir pietiekoša esošo ūdenstorņa slodžu uzņemšanai.2. Ūdenstorņa stobrs – apaļas formas, dzelzsbetona, 2010. gada septembrī -oktobrī veikts ūdenstorņa fasādes kosmētiskais remonts –gruntēšana un krāsošana. Ūdenstorņa stobra tehniskais stāvoklis kopumā vērtējams kā apmierinošs.3. Pārsegums zem ūdenstvertnes – monolītā dzelzsbetona plātne (skat. foto fiksāciju attēls Nr. 5 un Nr.6). Pārseguma plātnes atsevišķās vietās konstatēti betona aizsargkārtas nobirumi, kā arī sāļu nogulsņējumi – jāparedz šo daļu remonts. Plaisas vai virsnormatīvās izlieces, kas varētu liecināt par plātnes nestspējas zudumu vai nestspējas būtisku mazināšanos, apsekošanas laikā netika konstatētas. Kopumā tehniskais stāvoklis vērtējams kā daļēji apmierinošs.4. Ūdenstvertnes pretkorozijas krāsojums laika gaitā ir nolietojies. Jāparedz ūdenstvertnes iekšējās un ārējās virsmas attīrīšana un krāsošana, kā arī iekšpusē dezinfekcija (Foto fiksācija Nr.4).5. Ūdenstorņa iekšpusē izbūvētas metāla kāpnes un platformas. Metāla konstrukcijas laika gaitā ir nolietojušās un metāla korozijas skartas. 2010.gada septembrī – oktobrī veikta kāpņu un platformu tīrīšana un krāsošana. Kāpņu tehniskais stāvoklis vērtējams kā apmierinošs, platformas ieteicams nomainīt. (Foto fiksācija Nr.7 un nr.9)6. Nolietojusies metāla tvertnes betona balkona aizsarg apmale (skat. foto fiksāciju attēls Nr.8)7. Nolietojusies betona apmale pie ūdenstorņa pamatnes (Foto fiksācija Nr.2 un nr.3)

Att.2. Nīcas ūdenstornņa ieejas kāpnes

8. Esošā stāvvada nomaiņa.
9. Betona pārseguma plātņu nomaiņa ap ūdenstorņa pamatni, Jāparedz arī pie torņa esošo betona kāpņu renovācija.

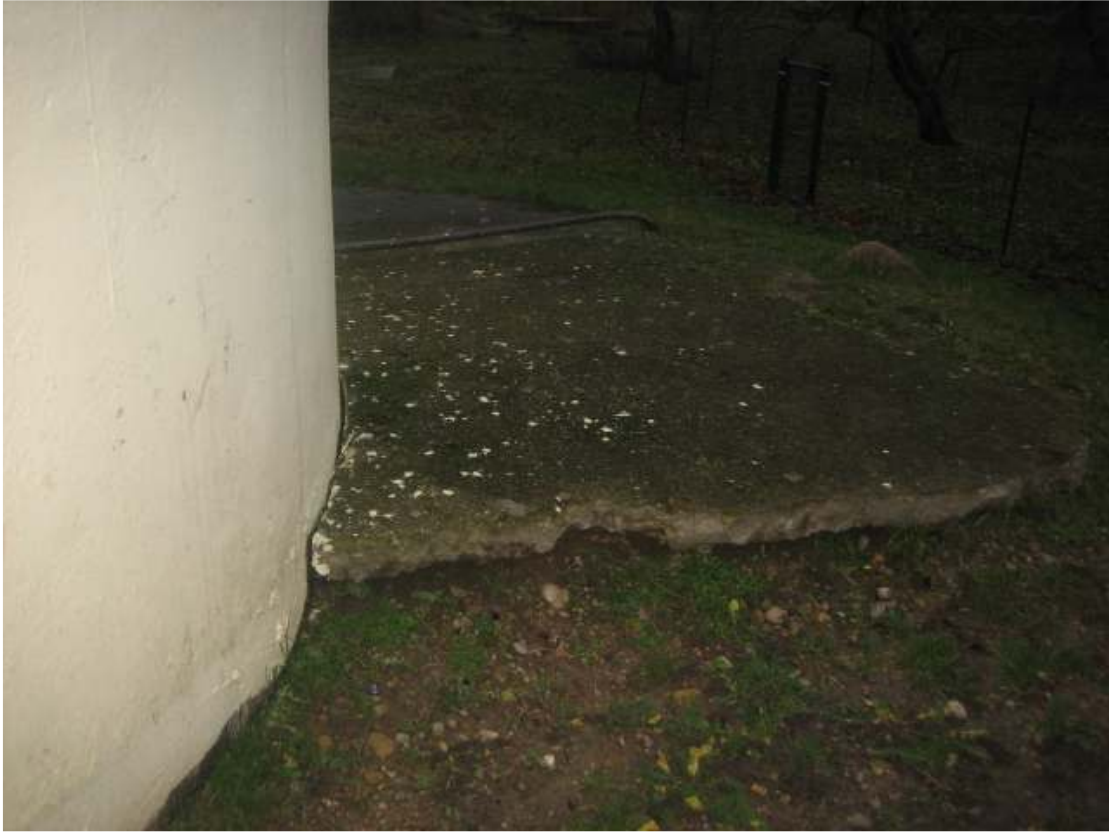
3.3.	pagraba, starp stāvu, bēniņu pārsegumi	
<p>Pagraba, starp stāvu un bēniņu pārsegumu konstrukcija un materiāls.</p>		
<p>Pārsegums pie ūdenstorņa pamatnes – monolītā dzelzsbetona plātnes, vietām saplaisājis un redzami betona nobirumi. Tehniskais stāvoklis – nepamierinošs. Pārsegums zem ūdenstvertnes – monolītā dzelzsbetona plātne. Pārseguma plātnes atsevišķās vietās konstatēti betona aizsargkārtas nobirumi. Plaisas vai virsnormatīvās izlieces, kas varētu liecināt par plātnes nestspējas zudumu vai nestspējas būtisku mazināšanos, apsekošanas laikā netika konstatētas. Kopumā tehniskais stāvoklis vērtējams kā daļēji apmierinošs.</p>

Att. 3. Nīcas ūdenstornņa pamatne

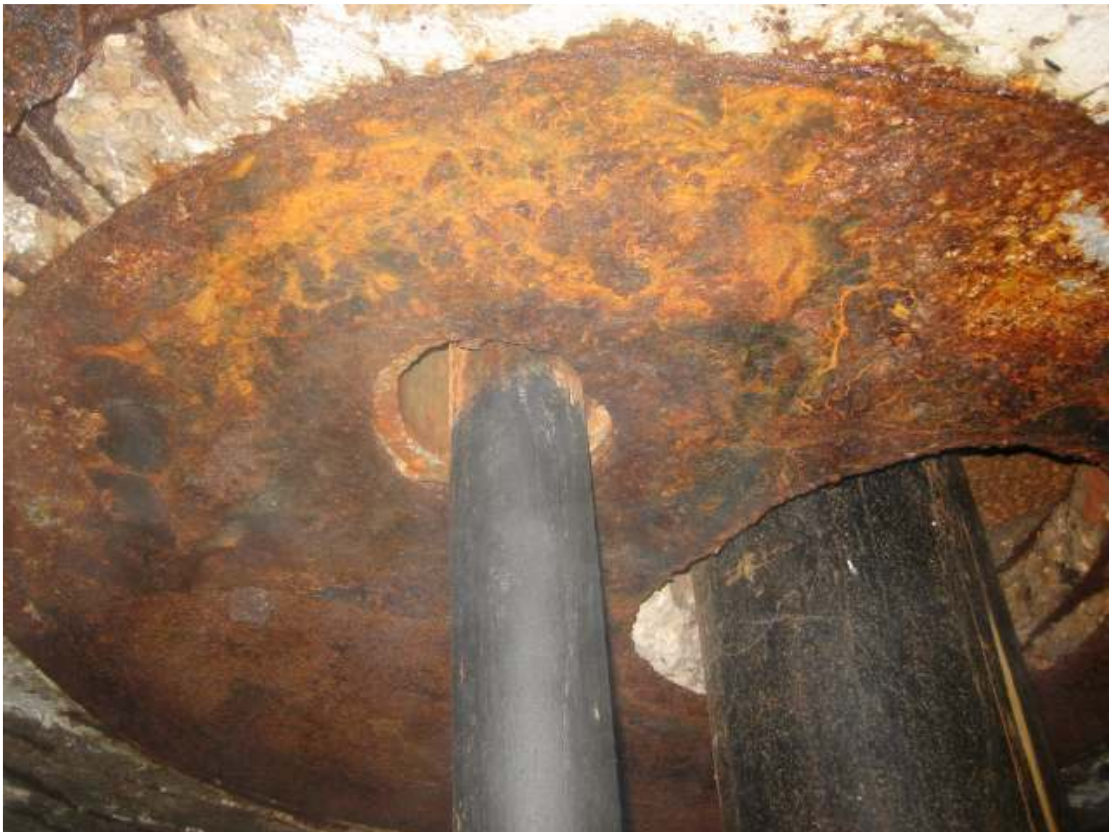
3.4.	Ūdenstorņa tvertne	
<p>Ūdenstorņa tvertne – cilindriska, metāla konstrukcijas, balstīta uz monolītā dzelzsbetona plātnes. Ūdenstorņa metāla tvertnes tehniskais stāvoklis vērtējams kā daļēji apmierinošs, jāparedz tā iekšējās un ārējās virsmas tīrīšana un krāsošana, kā arī dezinfekcija.</p>

Att. 4. Nīcas ūdenstornņa tvertnes apakša

2. Ūdenstorņa tvertnes iekšpusē attīrīšana līdz Sa2½, krāsošana, dezinfekcija. Tvertnes iekšējās virsmas attīrīšanu veic ar smilšu strūklu vismaz līdz tīrības pakāpei Sa2^½. Šāda tīrības pakāpe nozīmē 96% tīru metāla virsmu un līdz ar to īpaši augstu uzklātā pārklājuma noturību. Pārklājumu ieteicams veidot no divkomponentu antikoroziijas līdzekļa, kura atbilstību lietošanai ar pārtikas apriti saistītu virsmu krāsošanai sertificējušas atbilstošas valsts iestādes. Pēc ūdenstorņa tvertnes iekšējās virsmas krāsošanas obligāti nepieciešama tās dezinfekcija (LBN 222-99)

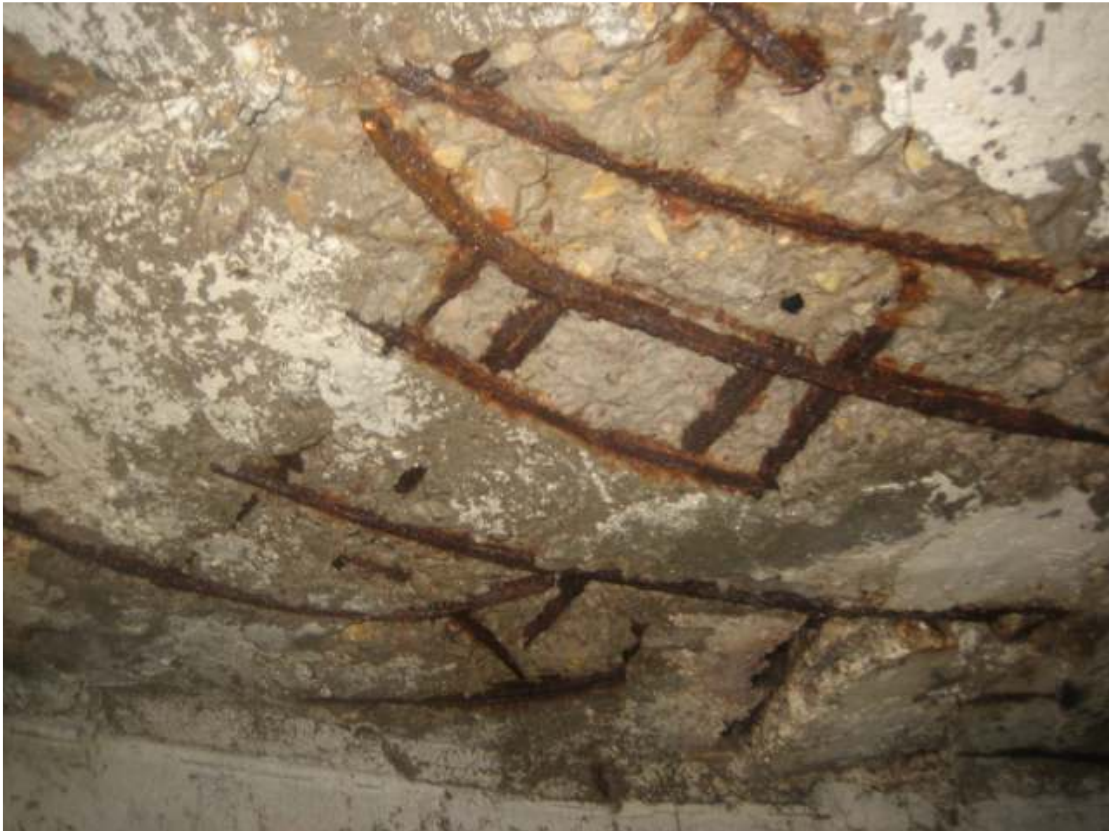
Att. 5. Nīcas ūdenstorņa tvertnes betona pamatne

5. Ūdenstorņa apkalpes trepju abu metāla platformu nomaiņa (2x2.6mx1.6m)
6. Ūdenstorņa dezinfekcija, skalošana
7. Ūdenstorņa monolītā dzelzsbetona pārseguma, zem tvertnes, renovācija. Jāparedz attīrīšana, gruntēšana, hidroizolācija.

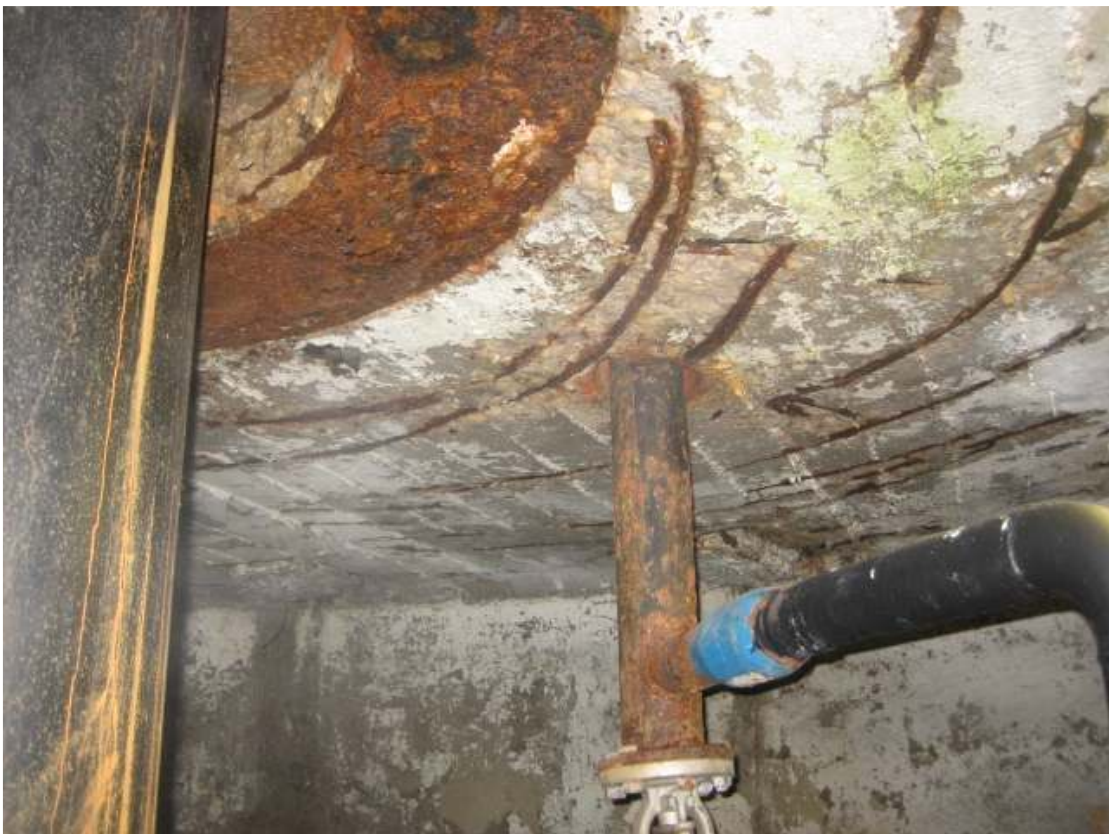
Att. 6. Nīcas ūdenstorņa tvertnes betona pamatne

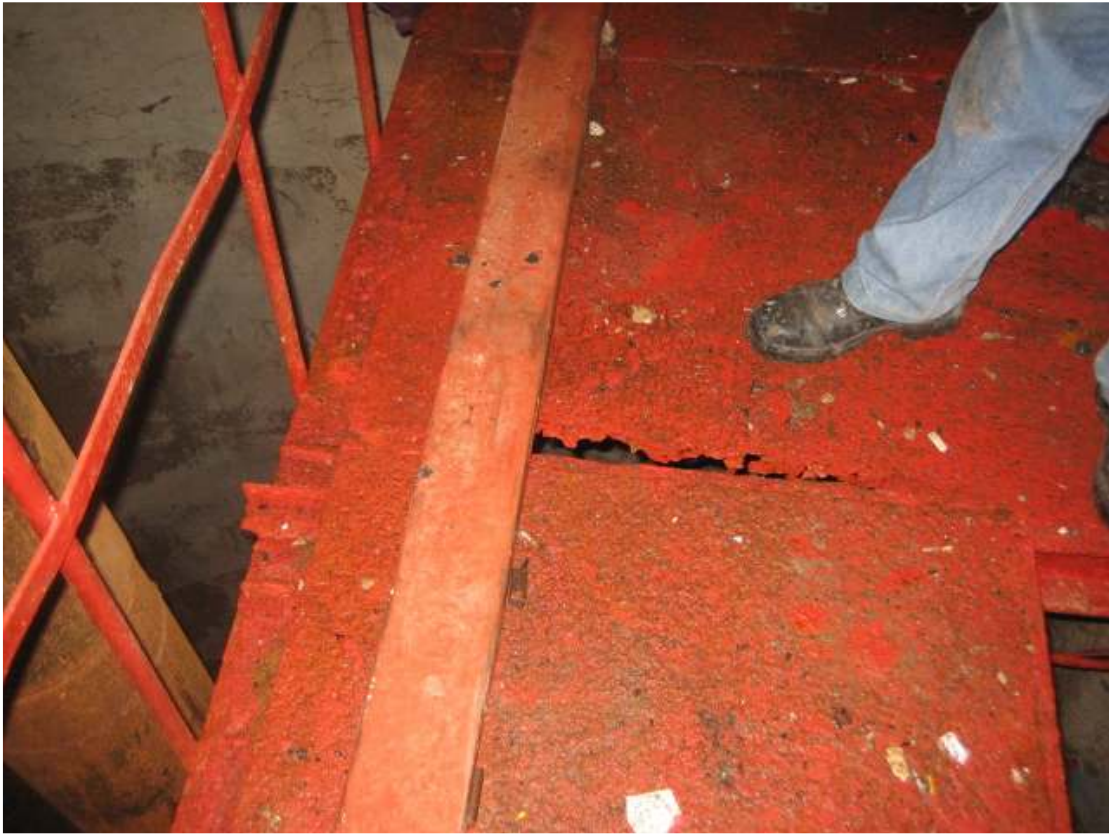
3.5.	Kāpnes	
<p>Kāpņu veids, konstrukcija un materiāls</p>		
<p>Ūdenstorņa iekšpusē izbūvētas metāla kāpnes un platformas. 2010.gada oktobrī tās nokrāsotas. Taču platformas metāla korozijas darbības rezultātā kļuvušas nestabilas un to stāvoklis ir daļēji apmierinošs. Vēlams paredzēt metāla platformu nomaiņu.</p>

Att.7. Nīcas ūdenstorņa kāpņu augšējā platforma, pie tvertnes.

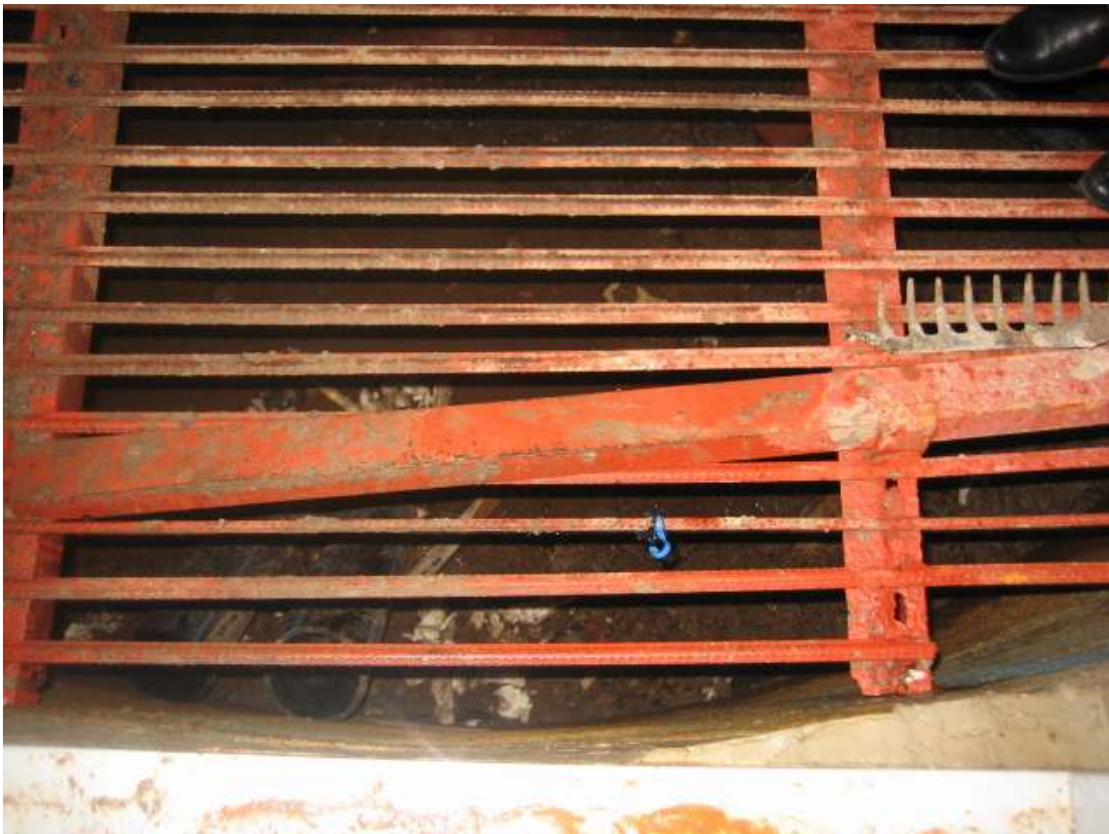
Att. 8. Ūdenstorņa kāpņu platforma pie ieejas

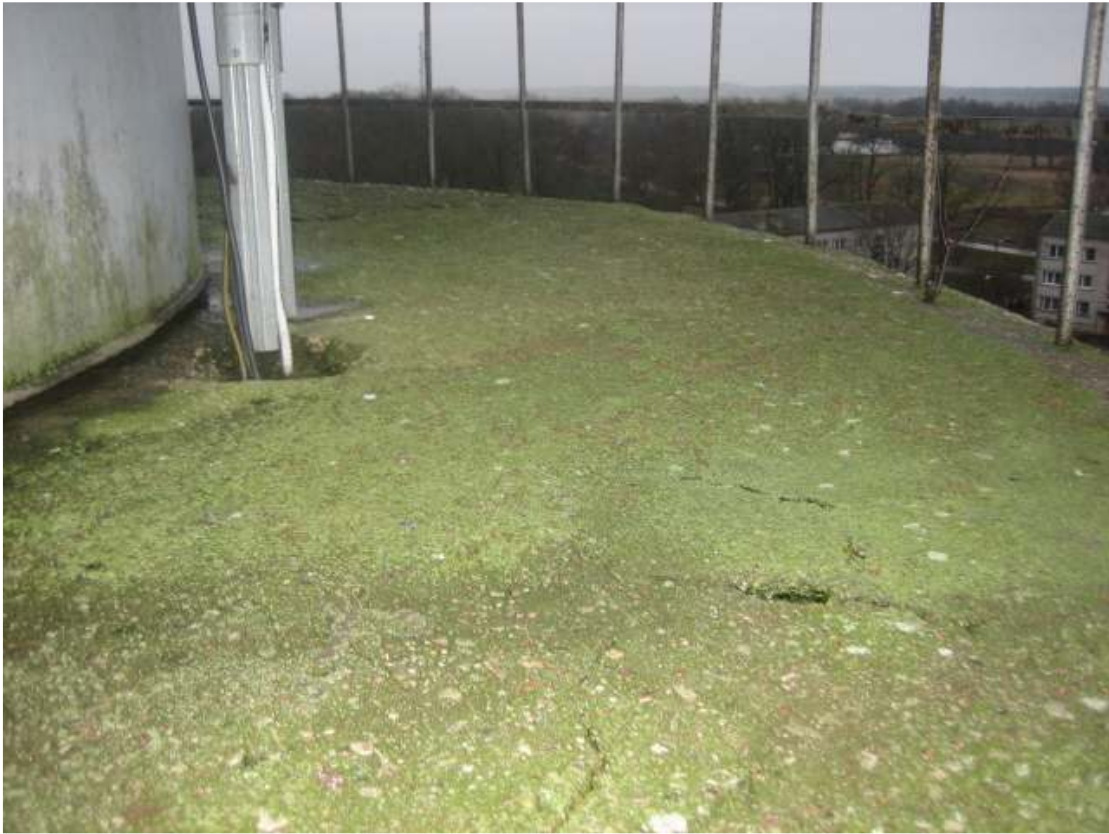
Att. 9. Betona laukums pie ūdenstorņa tvertnes
