## **Tehniskās (vizuālās) apsekošanas atzinums**

### **Nīcas klēts (materiālu noliktava)**

**„Nīcas klēts”, Nīca, Nīcas pagasts, Nīcas novads, LV-3473**

Atzinums izsniegts 2016. gada 10. oktobrī

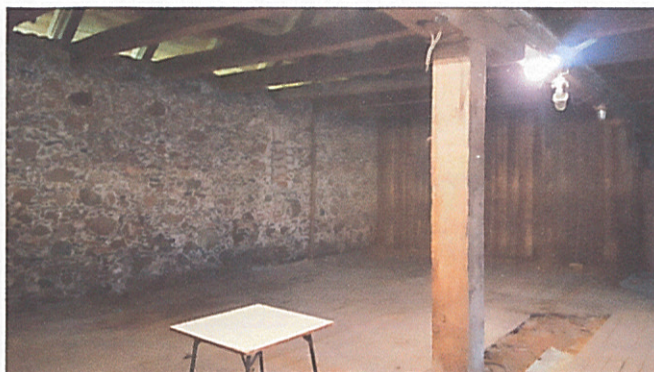
9. Att.

| 4.8 | <b>Grīdas</b><br><b>Dēļu seguma</b> – Neapmierinošā stāvoklī, nav ekspluatējamas (fotofiksācija attēli Nr. 9; 10; 11). | 80 |

| 11.1 | <p><b>Apstākļi kuriem pievēršama īpaša vērība būvprojektēšanā vai būvdarbu veikšanā</b></p> <ul style="list-style-type: none"><li>- Pilnībā jādemontē un jāizbūvē jauna grīdas konstrukcija.</li><li>- Projektējot telpas ar apkuri jāparedz ārsienu siltumpretestības palielināšana, siltinot sienas no telpas puses.</li><li>- Ārdurvis, vārti, logi izgatavojami jauni, maksimāli saglabājot vēsturisko dalījumu un konstrukciju.</li><li>- Dziedu atbalsta stabu un horizontālo atbalsta siju slīpēšana, apdare.</li><li>- Pastiprināta vērība jāpievērš dziedu tehniskajam stāvoklim projektējot telpas 2. stāvā. Dziedu tehniskais stāvoklis neļauj tos vēl papildus noslogot, piemēram, izbūvējot telpas 2. stāvā vai piestiprinot (iekarot) kādas iekārtas u.c. Papildus slogojums pieļaujams tikai izbūvējot jaunas konstrukcijas un veicot to nestspējas aprēķinu.</li><li>- Jāizbūvē lietus ūdens novadīšanas sistēma no ēkas jumta, paredzot vēja kastes izbūvi spāru galu aizsardzībai no nokrišņiem. Jānovērš defekti jumta segumam (trūkst vējmalas dakstiņi, atsevišķi dakstiņi jumta klājumā, neblīvējumi starp dakstiņiem).</li><li>- Jāparedz aizsargapmale nokrišņu novadei no ēkas pamatiem.</li><li>- Ārsienām fasādēs jāatjauno laukakmeņu mūra šuvju pildījums.</li><li>- Atjaunošanas darbu projektēšanā ievērot VKPAI rekomendācijas un norādījumus.</li></ul> |

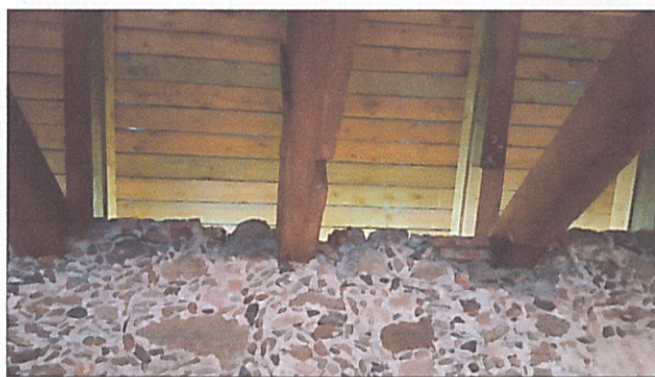
12. Att.

| | <b>Dziedi</b> – Daudzviet novēroti iezāģējumi dziedu sijās (fotofiksācija attēli Nr. 12). Pie dziedu atbalsta uz mūra novēroti dziedu protezējumi, pastiprinājumi (fotofiksācija attēli Nr. 14; 15; 16). Dažām sijām veikts pieaudzējums sijas augšējā daļā (attēls Nr. 14). | 50 |
