Tehniskās (vizuālās) apsekošanas atzinums

Nīcas klēts (materiālu noliktava)

„Nīcas klēts”, Nīca, Nīcas pagasts, Nīcas novads, LV-3473

Atzinums izsniegts 2016. gada 10. oktobrī

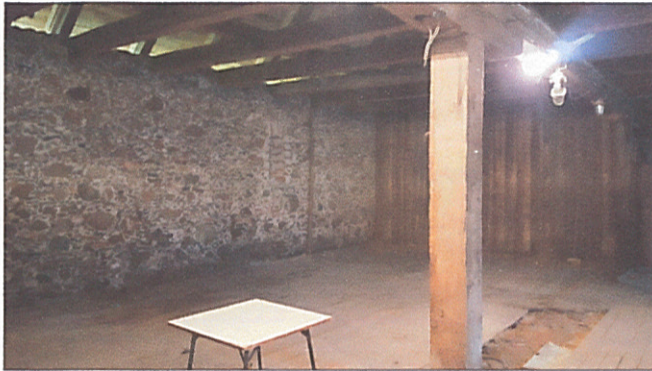
9. Att.

4.6	Pašnesošās sienas Vieglas konstrukcijas neapdarinātu dēļu norobežojošās sienas.	70
4.7	Kāpnes Nav izbūvēts	
4.8	Grīdas Dēļu seguma – Neapmierinošā stāvoklī, nav ekspluatējamas (fotofiksācija attēli Nr. 9; 10; 11).	80

11.1	<p>Apstākļi kuriem pievēršama īpaša vērība būvprojektēšanā vai būvdarbu veikšanā</p> <ul style="list-style-type: none">- Pilnībā jādemontē un jāizbūvē jauna grīdas konstrukcija.- Projektējot telpas ar apkuri jāparedz ārsienu siltumpretestības palielināšana, siltinot sienas no telpas puses.- Ārdurvis, vārti, logi izgatavojami jauni, maksimāli saglabājot vēsturisko dalījumu un konstrukciju.- Dziedu atbalsta stabu un horizontālo atbalsta siju slīpēšana, apdare.- Pastiprināta vērība jāpievērš dziedu tehniskajam stāvoklim projektējot telpas 2. stāvā. Dziedu tehniskais stāvoklis neļauj tos vēl papildus noslogot, piemēram, izbūvējot telpas 2. stāvā vai piestiprinot (iekarot) kādas iekārtas u.c. Papildus slogojums pieļaujams tikai izbūvējot jaunas konstrukcijas un veicot to nestspējas aprēķinu.- Jāizbūvē lietus ūdens novadīšanas sistēma no ēkas jumta, paredzot vēja kastes izbūvi spāru galu aizsardzībai no nokrišņiem. Jānovērš defekti jumta segumam (trūkst vējmalas dakstiņi, atsevišķi dakstiņi jumta klājumā, neblīvējumi starp dakstiņiem).- Jāparedz aizsargapmale nokrišņu novadei no ēkas pamatiem.- Ārsienām fasādēs jāatjauno laukakmeņu mūra šuvju pildījums.- Atjaunošanas darbu projektēšanā ievērot VKPAI rekomendācijas un norādījumus.

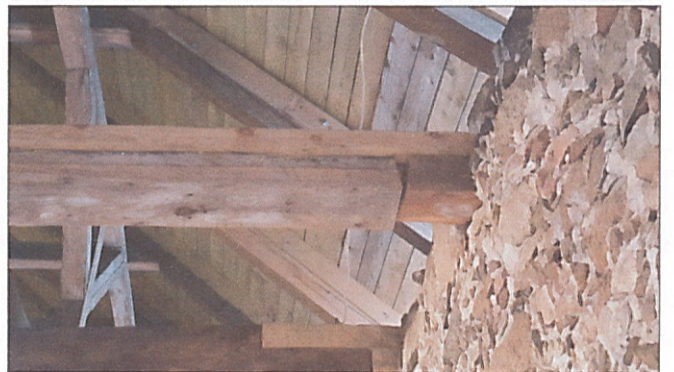
14. Att.

4.5	Karkasa elementi: kolonnas, rīģeļi un sijas	
	Dziedu atbalsta koka stabi – apmierinošā tehniskā stāvoklī, virsmas defekti, izlūzumi, neapdarināts koks.	30
	Dziedu horizontālās atbalstu sijas – Tehniski apmierinošā stāvoklī, spraugas siju savstarpējās savienojuma vietās. Virsmas defekti – izlūzumi, iecirtumi, neapdarināts, nelīdzens koks.	30
	Dziedi – Daudzviet novēroti iezāģējumi dziedu sijās (fotofiksācija attēli Nr. 12). Pie dziedu atbalsta uz mūra novēroti dziedu protezējumi, pastiprinājumi (fotofiksācija attēli Nr. 14; 15; 16). Dažām sijām veikts pieaudzējums sijas augšējā daļā (attēls Nr. 14).	50
