**Objekts: Daudzdzīvokļu dzīvojamā ēka Nicā, Skolas ielā 1**

**BŪVES EKSPERTĪZES ATZINUMS  
Nr.BEA\_01/2018\_S1**

2018. gada februārī daudzdzīvokļu ēkas 2. stāva dzīvoklī Nr.10 gāzes noplūdes rezultātā notika sprādziens. Sprādziena rezultātā tika bojātas ēkas 2. stāva nesošās un norobežojošās konstrukcijas. Vizuālās apskates rezultātā konstatēts, ka ir bojāts 2. stāva:

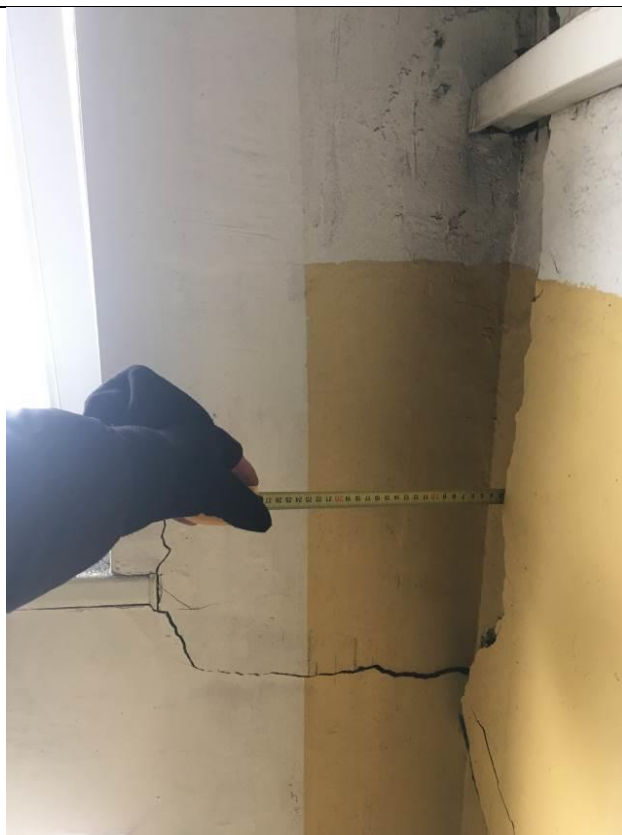
Kāpņu telpas nesošās iekšsienas nobīde 4 cm.

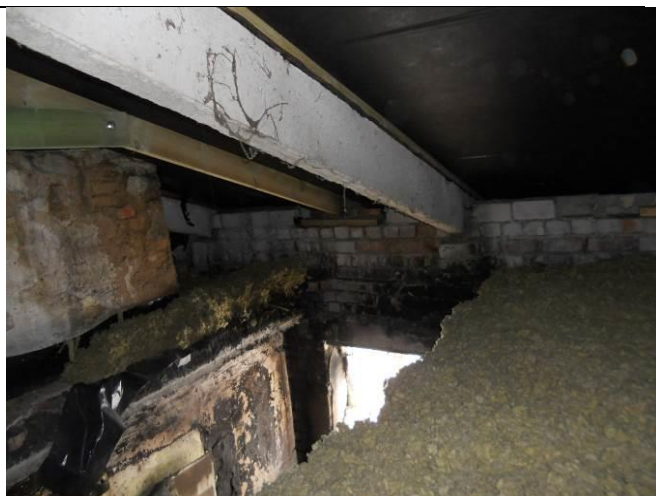
Apsekojot pārseguma konstrukciju, starpstāvu pārsegumi izbūvēti no dobumotajām pārseguma plātnēm,  $b=220$  mm, pārseguma paneli:  $B=800$  mm,  $L=5200$  mm. Vizuāli tika konstatēts pārseguma sabrukums dzīvoklī Nr.10, telpās Nr.4., 5. Jumta nesošā konstrukcija izbūvēta no monolītā dz/betona spārēm,  $b=100$  mm,  $h=250$  mm, solis 2,3 m, kas kombinētas ar koka spārēm (izbūvētas no jauna pie ēkas fasādes un jumta renovācijas). Bēniņu pārsegums siltināts ar 10 cm izdedžu kārtu un beramās minerālvates siltinājumu 25 cm, starp izdedžiem un siltumizolāciju ieklāta tvaika izolācija ar salīmētām šuvēm.

Deformācijas, kas varētu ietekmēt starpstāvu mehānisko stiprību un stabilitāti tika konstatētas, līdz ar to var secināt, ka starpstāvu pārseguma konstrukcija savu funkciju nepilda un neatbilst "Būvniecības likuma" 9. panta 1. punktam "Mehāniskā stiprība un stabilitāte" dzīvokļa Nr.10, telpās Nr.1., 4., 5.

Pārsegums virs dzīvokļa Nr.10

2. stāva pārsegums;

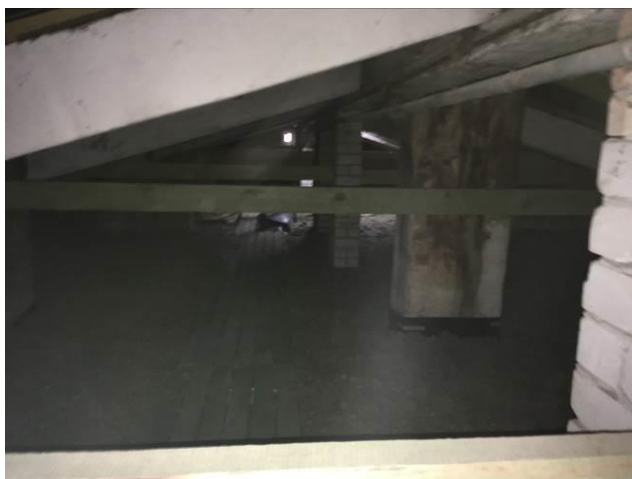
Deformācijas, kas varētu ietekmēt jumta konstrukcijas mehānisko stiprību un stabilitāti netika konstatētas, līdz ar to var secināt, ka jumta konstrukcija savu funkciju pilda un atbilst "Būvniecības likuma" 9. panta 1. punktam "Mehāniskā stiprība un stabilitāte".

Jumta konstrukcijas virs dzīvokļa Nr.10

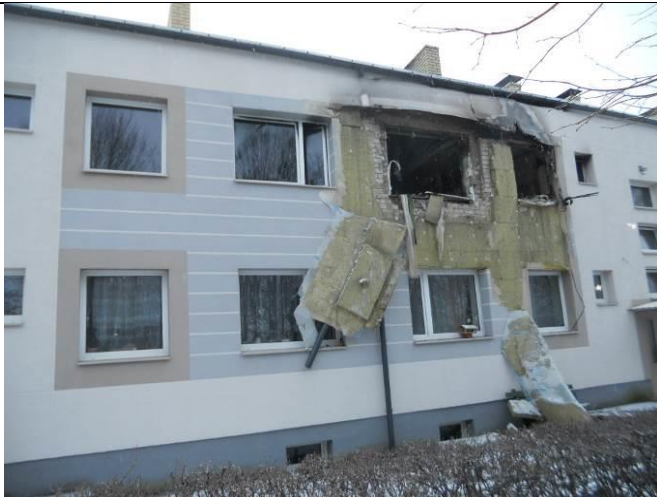
Augstāk uzskaitītajās zonās, kas atzīmēts arī 2. stāva demontāžas darbu plānā, skatīt lapu Nr.TIS-01, konstatējams, ka sienas siltumizolācijas slānis ir atdalījies no ēkas ār sienas, kopumā stāvoklis ir vērtējams kā neapmierinošs norādītajā zonā.

Fasādes siltinājums un apdare.

fasādes siltinājums un apdare;

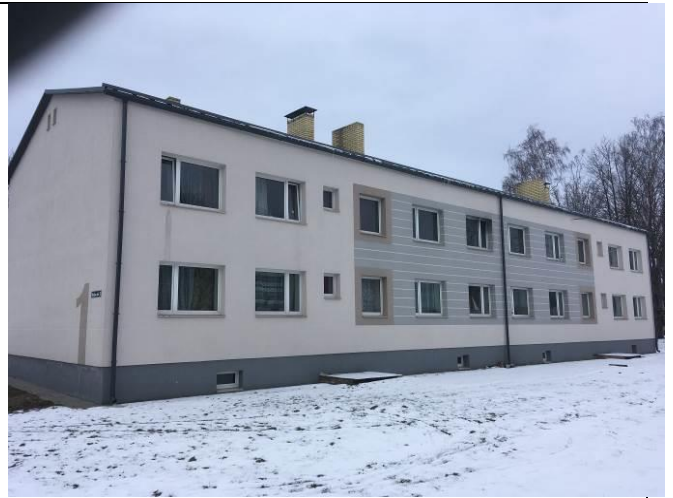
Ārsienas siltinājums un apdare.

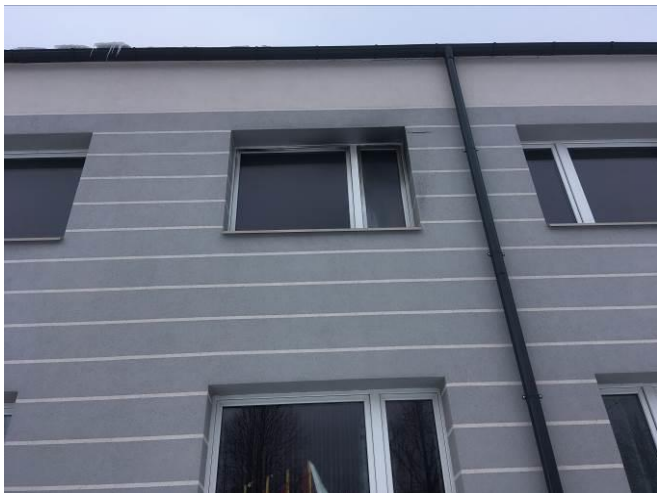
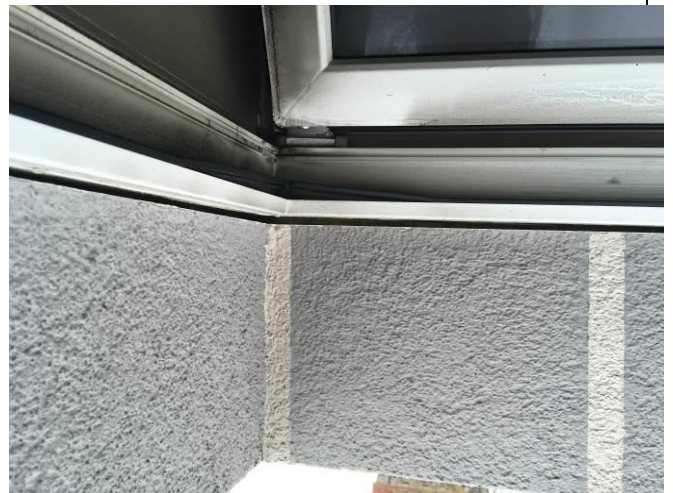
Fasādes siltumizolācija dzīvoklī Nr.10., telpa Nr.6.

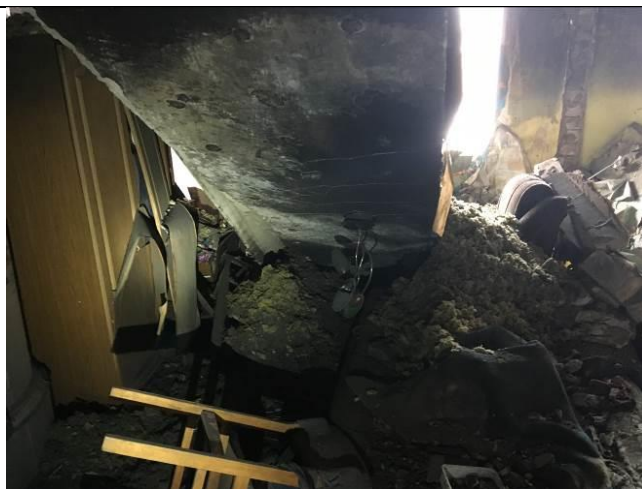
Iekšējā elektroapgāde (apgaismojuma un spēka tīkls) izbūvēts no alumīnija kabeljiem, kas sienu un pārseguma sabrukuma rezultātā ir bojāts dzīvoklī Nr.10., telpās Nr. 1., 2., 3., 4., 5., 6., dzīvoklis Nr.6., telpās Nr. 5., dzīvoklis Nr.11., telpa Nr.2.

Bojāta pārsegumā instalētā elektroinstalācija.

apgaisojuma un spēka elektroinstalācija;

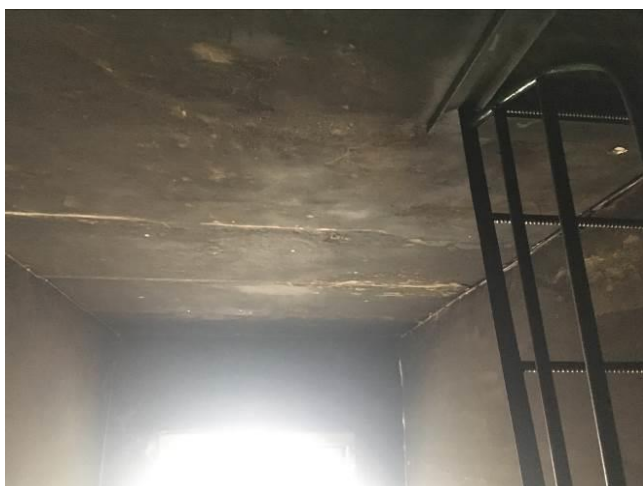
Sienu un griestu konstrukciju un apdares bojājumi.

iekštelpu apdares darbi.

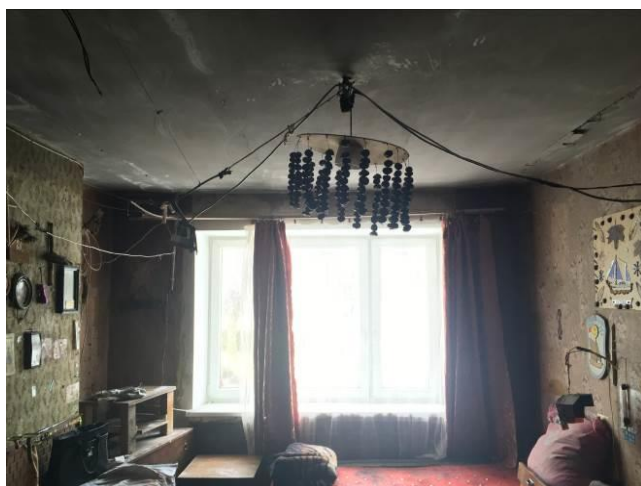
Sienu un griestu konstrukciju un apdares bojājumi.

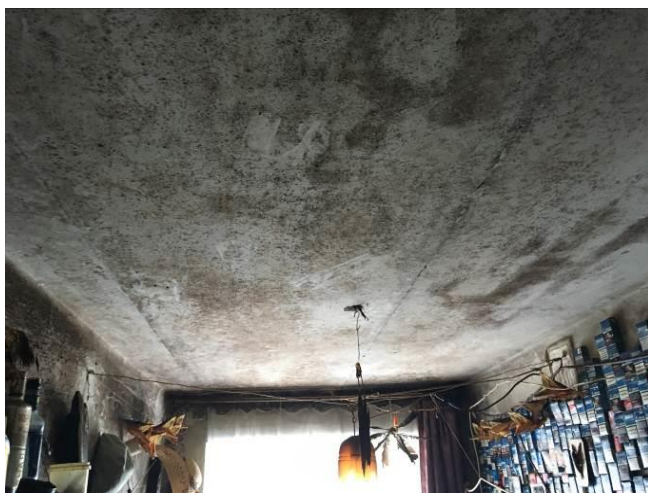
Sienu un griestu konstrukciju un apdares bojājumi.

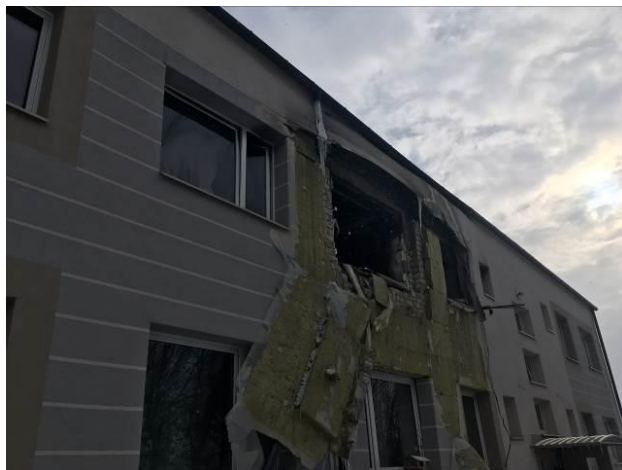
Dzīvokļu Nr.10., 11. eksplozijas rezultātā bojāti logi

logi un durvis;
