Objekts: Daudzdzīvokļu dzīvojamā ēka Nicā, Skolas ielā 1

BŪVES EKSPERTĪZES ATZINUMS
Nr.BEA_01/2018_S1

BŪVES EKSPERTĪZES ATZINUMS
Nr.BEA_1/2018_S1

Būve **Daudzdzīvokļu dzīvojamā ēka, Skolas iela 1, Nīca, Nīcas pagasts, Nīcas novads,**
Kad.Nr. 6478 010 0101 001

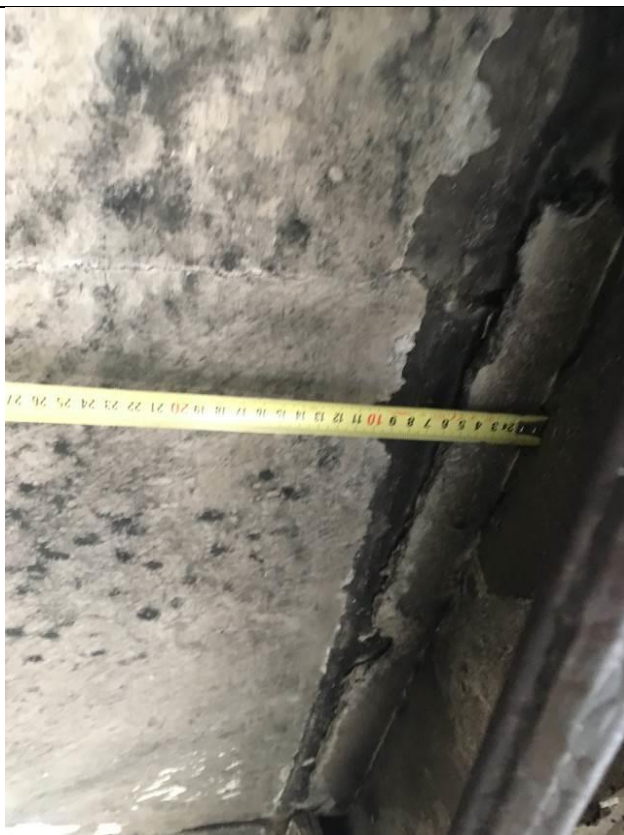
Nesošās ārsienas nobīde no plaknes 10 cm, ko var konstatēt pēc sienas apdares un pārseguma paneļa novietojuma.

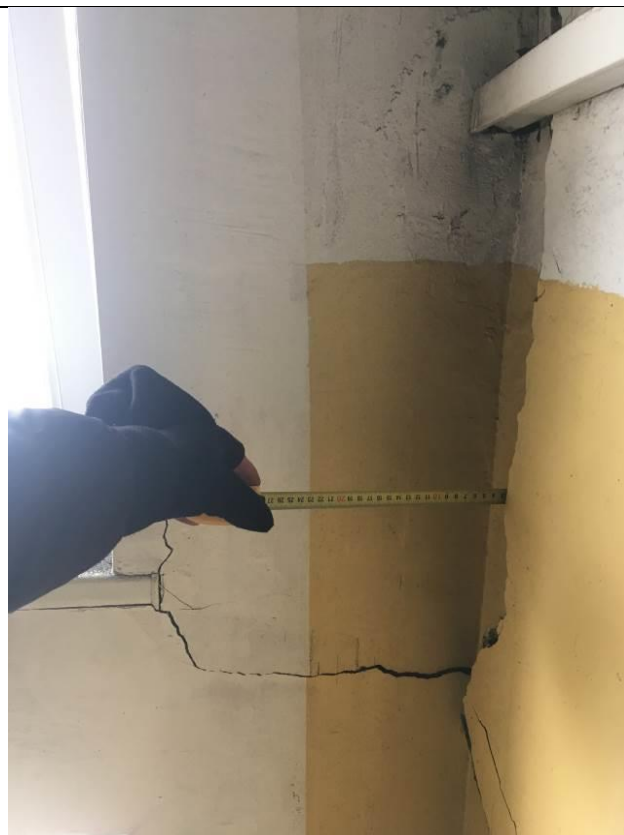
Kāpņu telpas nesošās iekšsienas nobīde 4 cm.

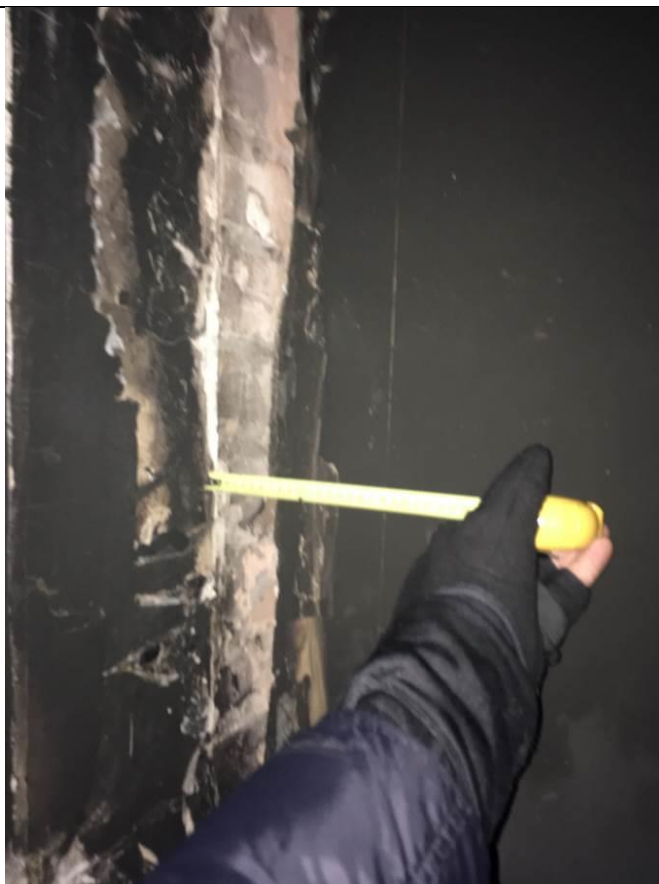
Dzīvoklī Nr.10, telpu Nr.3., 4., 5., 6. nesošās ārsienas izbīdītas uz ārpusi no 1 cm līdz 10 cm, vidējā nesošā siena starp telpām Nr.5 un 6 nav konstatēti bojājumi. Dzīvokļa Nr.10 starpsienas ir atdalījušās no nesošajām sienām, sabrukušas pilnībā un/vai konstatētas plaisas. Dūmkanāli, ventilācijas kanāli un krāsnis nav bojātas.

Apsekojot ēkas mūra sienas, secinām, ka tās ir ar ievērojamām deformācijām, plaisām un/vai pilnībā sabrukušas, līdz ar to, var secināt, ka nesošās sienas, pašnesošās sienas savu funkciju nepilda un neatbilst "Būvniecības likuma" 9. panta 1. punktam "Mehāniskā stiprība un stabilitāte" dzīvoklī Nr.6, telpā Nr.5, dzīvoklī Nr.10, telpās Nr.3., 4., 5.

Nesošās ārsienas nobīde no plaknes 10 cm dzīvoklī Nr.10.

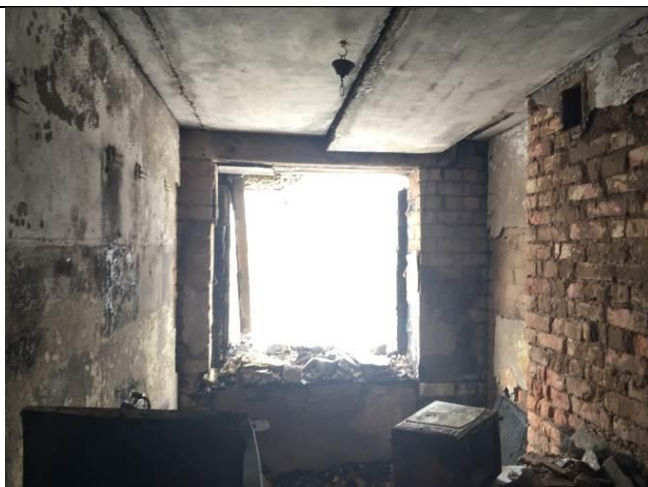
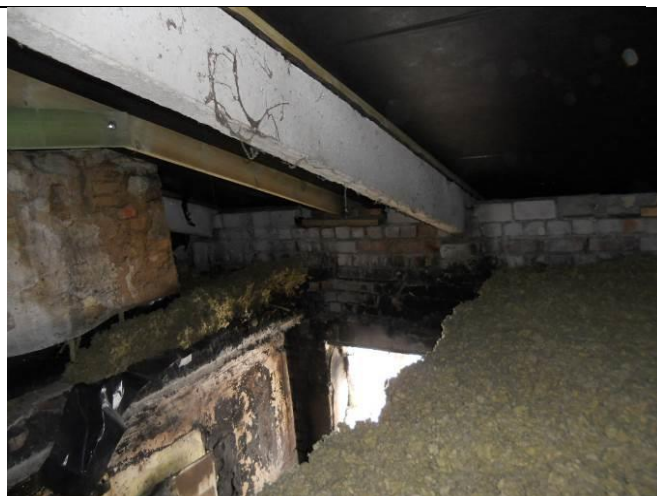
Apsekojot pārseguma konstrukciju, starpstāvu pārsegumi izbūvēti no dobumotajām pārseguma plātnēm, $b=220$ mm, pārseguma paneli: $B=800$ mm, $L=5200$ mm. Vizuāli tika konstatēts pārseguma sabrukums dzīvoklī Nr.10, telpās Nr.4., 5. Jumta nesošā konstrukcija izbūvēta no monolītā dz/betona spārēm, $b=100$ mm, $h=250$ mm, solis 2,3 m, kas kombinētas ar koka spārēm (izbūvētas no jauna pie ēkas fasādes un jumta renovācijas). Bēniņu pārsegums siltināts ar 10 cm izdedžu kārtu un beramās minerālvates siltinājumu 25 cm, starp izdedžiem un siltumizolāciju ieklāta tvaika izolācija ar salīmētām šuvēm.

Deformācijas, kas varētu ietekmēt starpstāvu mehānisko stiprību un stabilitāti tika konstatētas, līdz ar to var secināt, ka starpstāvu pārseguma konstrukcija savu funkciju nepilda un neatbilst "Būvniecības likuma" 9. panta 1. punktam "Mehāniskā stiprība un stabilitāte" dzīvokļa Nr.10, telpās Nr.1., 4., 5.

Pārsegums virs dzīvokļa Nr.10

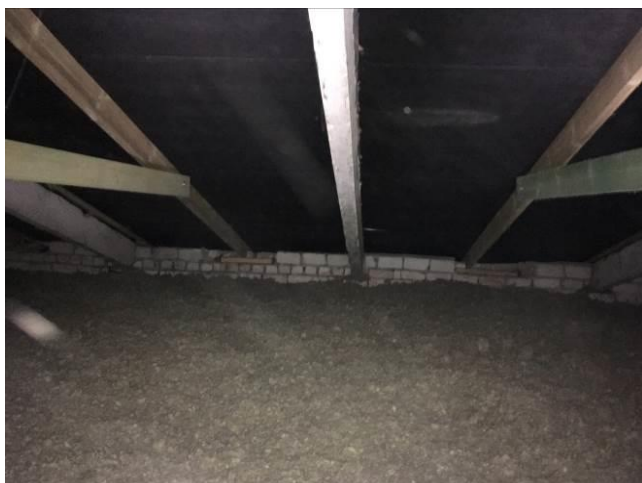
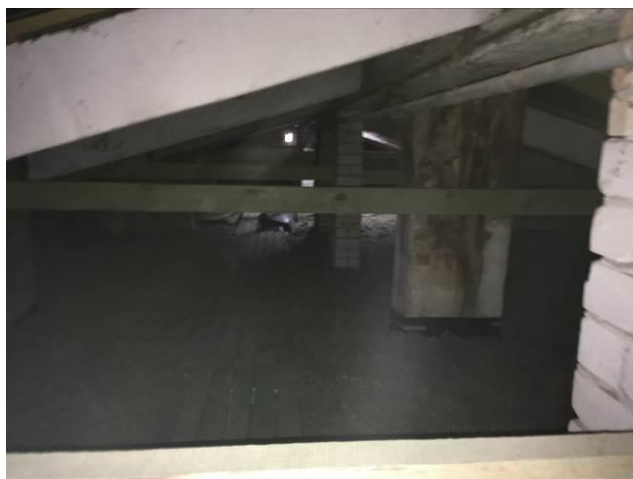
Deformācijas, kas varētu ietekmēt jumta konstrukcijas mehānisko stiprību un stabilitāti netika konstatētas, līdz ar to var secināt, ka jumta konstrukcija savu funkciju pilda un atbilst "Būvniecības likuma" 9. panta 1. punktam "Mehāniskā stiprība un stabilitāte".

Jumta konstrukcijas virs dzīvokļa Nr.10

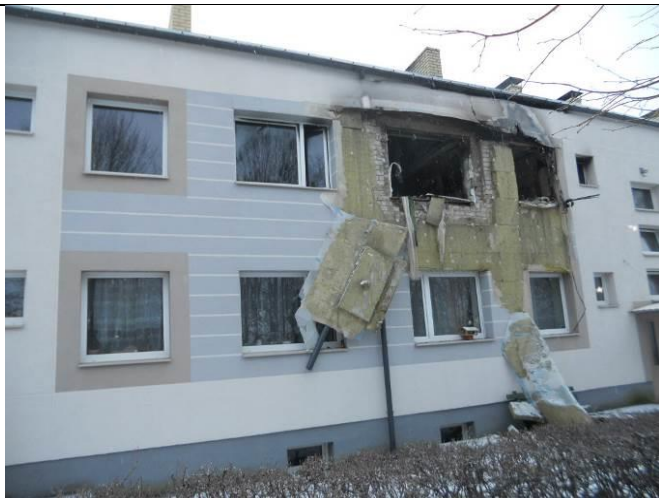
Vizuāli novērtējot ēkas ārsienu siltumizolāciju un apdari, tai salīdzinoši nesekmīgi veikti atjaunošanas darbi. Sienas siltinātas ar 10 cm biezu minerālvates izolāciju un dekoratīvā apmetuma slāni. Eksplozijas rezultātā fasādes siltinājums bojāts abās ēkas garo ārsienu plāknēs, norauts siltumizolācijas un apdares slānis, dzīvoklis Nr.10., telpas Nr.3., 4., 5., 6., dzīvoklis Nr.6., telpa Nr.5., 6., dzīvoklis Nr.3., telpa Nr.5., dzīvoklis Nr.7, telpas Nr.3., 4., 5., kāpņu telpa, dzīvoklis Nr.11., telpas Nr.2.

Augstāk uzskaitītajās zonās, kas atzīmēts arī 2. stāva demontāžas darbu plānā, skatīt lapu Nr.TIS-01, konstatējams, ka sienas siltumizolācijas slānis ir atdalījies no ēkas ār sienas, kopumā stāvoklis ir vērtējams kā neapmierinošs norādītajā zonā.

Fasādes siltinājums un apdare.

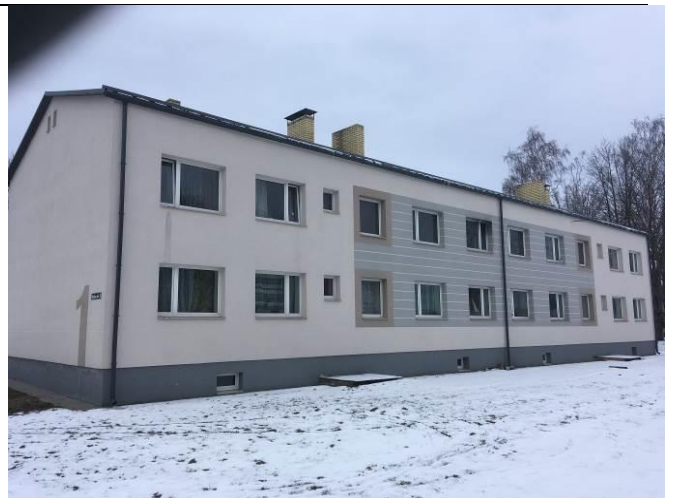
Ārsienas siltinājums un apdare.

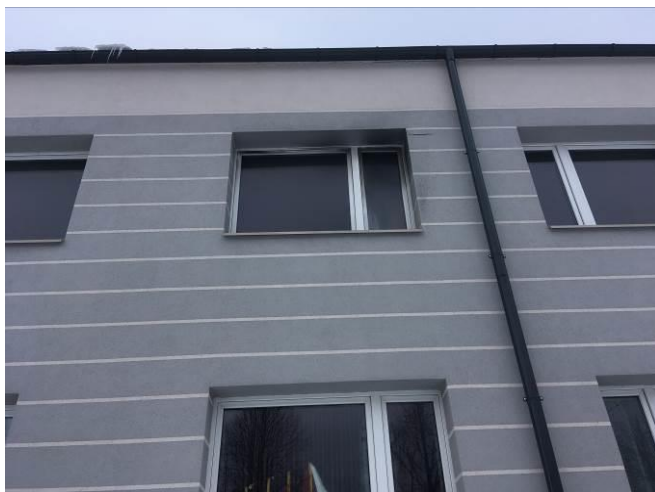
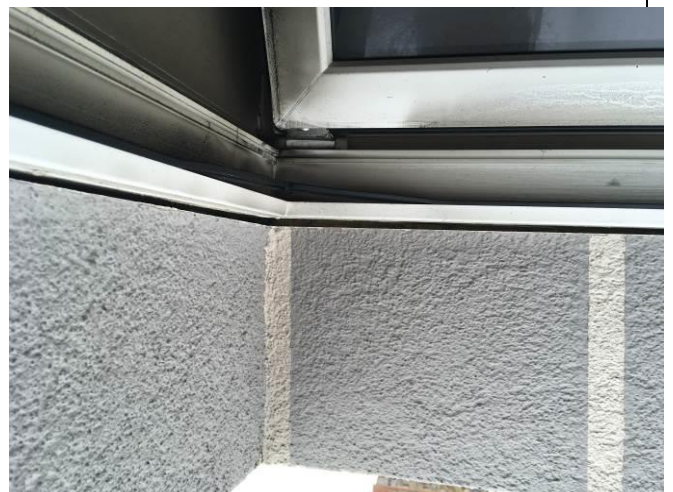
Fasādes siltumizolācija dzīvoklī Nr.10., telpa Nr.6.

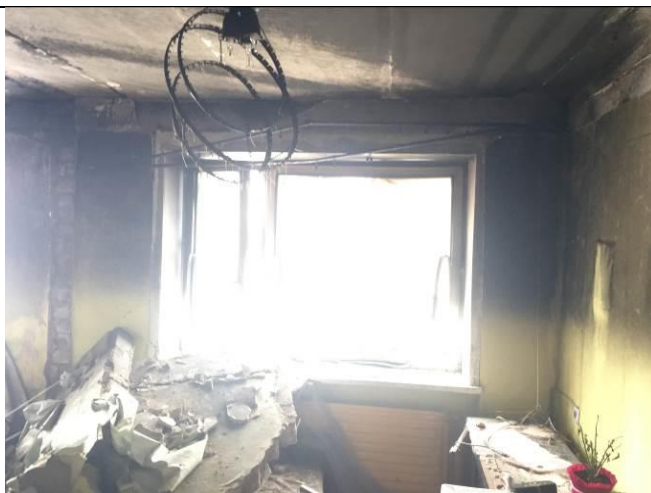
Iekšējā elektroapgāde (apgaisojuma un spēka tīkls) izbūvēts no alumīnija kabeljiem, kas sienu un pārseguma sabrukuma rezultātā ir bojāts dzīvoklī Nr.10., telpās Nr. 1., 2., 3., 4., 5., 6., dzīvoklis Nr.6., telpās Nr. 5., dzīvoklis Nr.11., telpa Nr.2.

Elektroinstalācijas kabeli starpsienā un griestos.

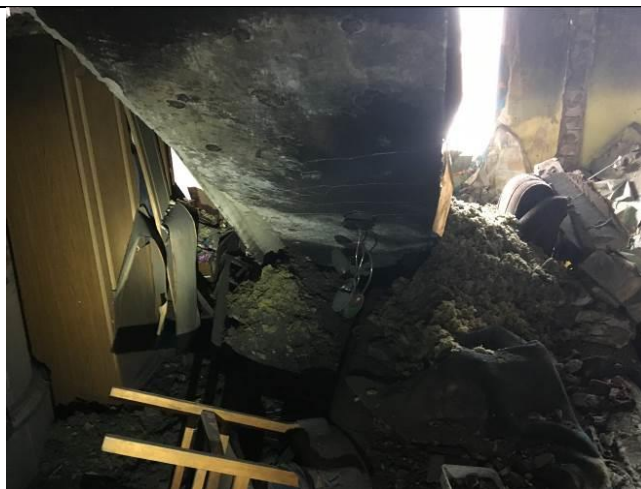
Bojāta pārsegumā instalētā elektroinstalācija.

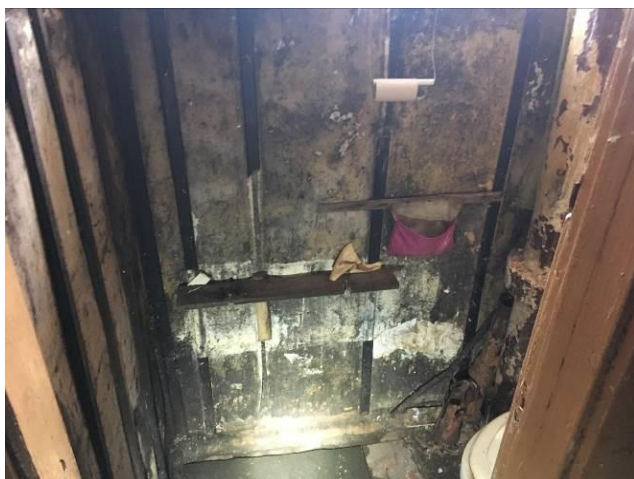
Iekšējais kanalizācijas tīkls izbūvēts no čuguna cauruļvadiem, kas konstrukciju deformāciju rezultātā ir saplaisājis dzīvoklī Nr.10, telpās Nr.2., 3., dzīvoklis Nr.7., telpās Nr.2., 3.

Kanalizācijas stāvvads, $d=150$ mm.

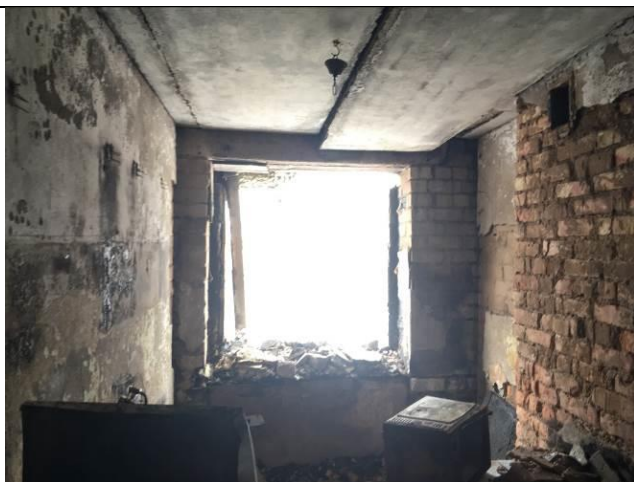
Sienu un griestu konstrukciju un apdares bojājumi.

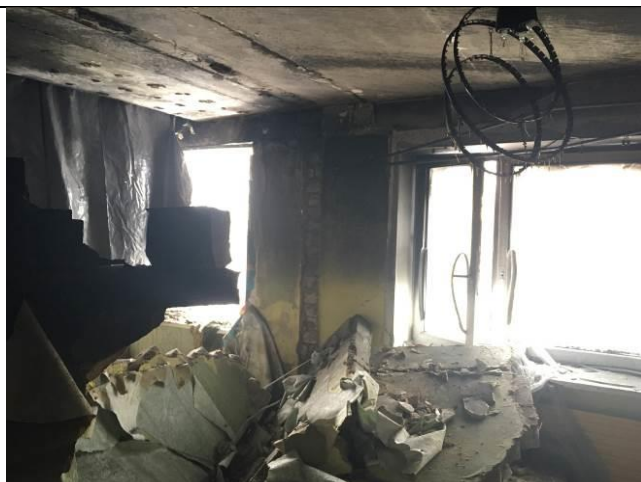
Sienu un griestu konstrukciju un apdares bojājumi.

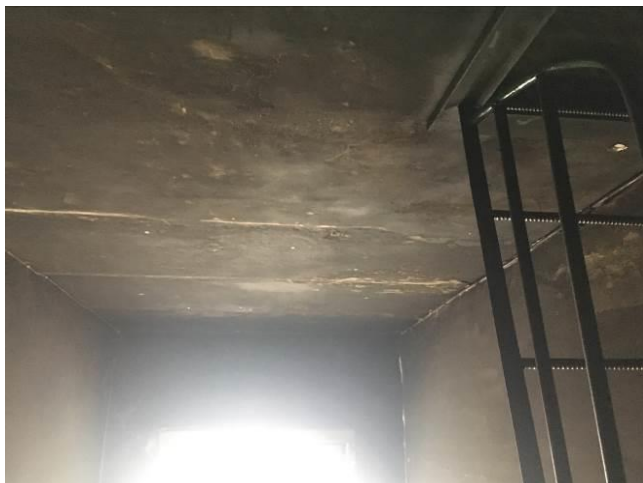
Sienu un griestu konstrukciju un apdares bojājumi.

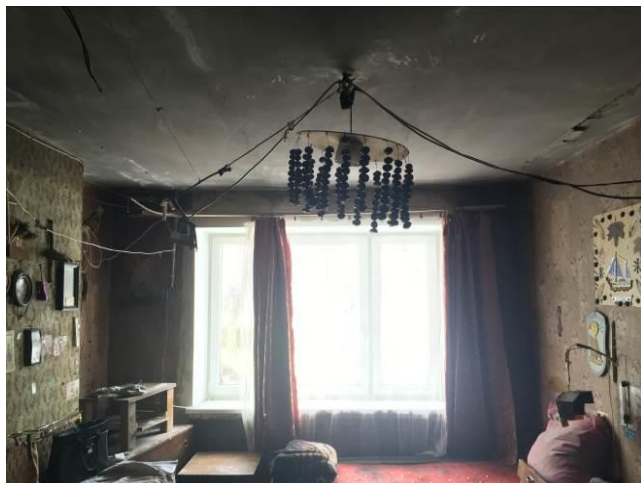
Sienu un griestu konstrukciju un apdares bojājumi.

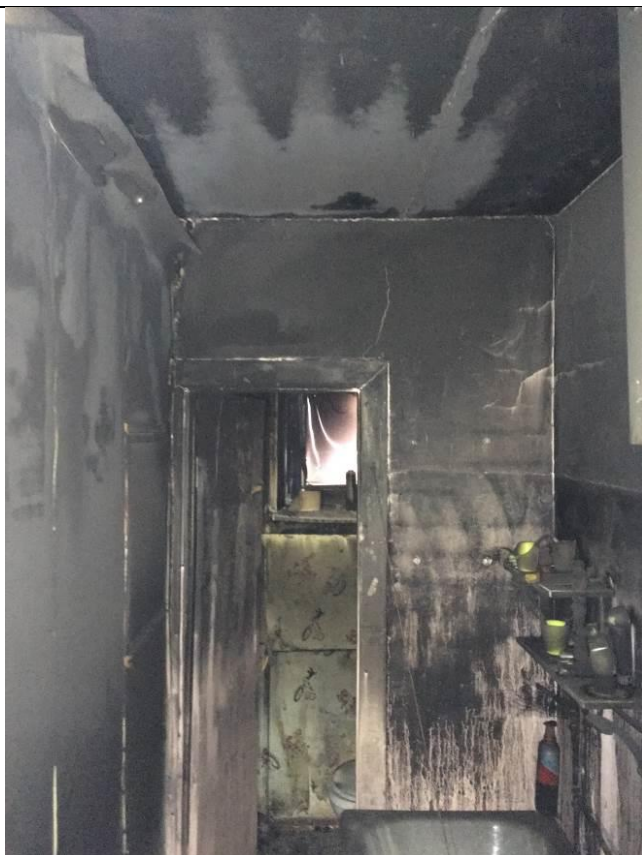
Sienu un griestu konstrukciju un apdares bojājumi.

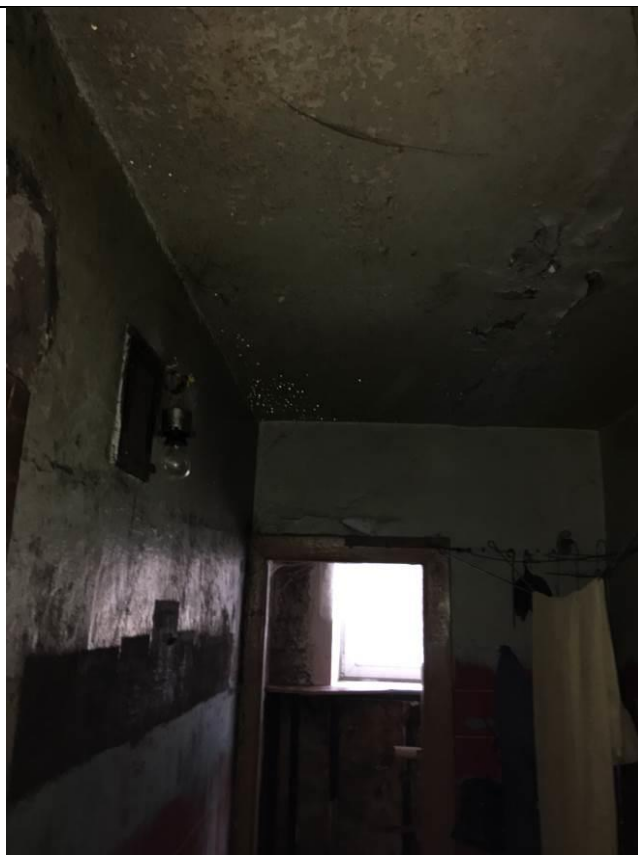
Sienu un griestu konstrukciju un apdares bojājumi.

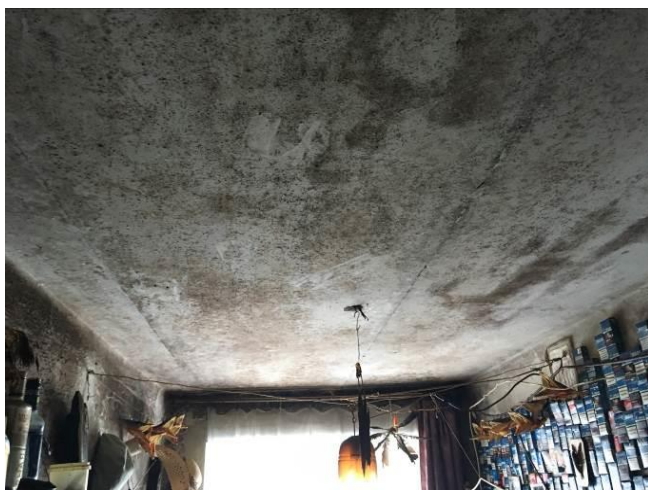
Sienu un griestu konstrukciju un apdares bojājumi.

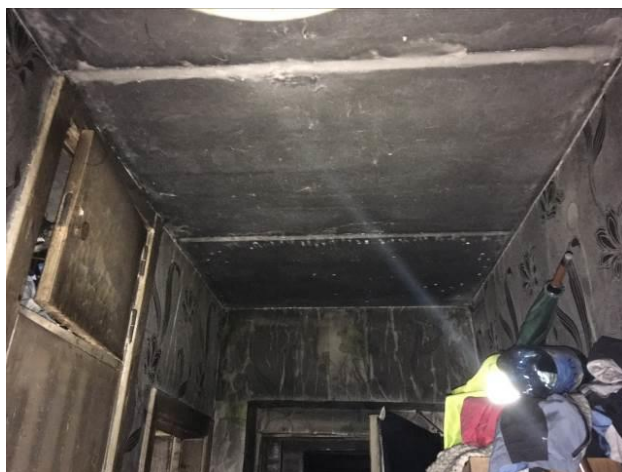
Sienu un griestu konstrukciju un apdares bojājumi.

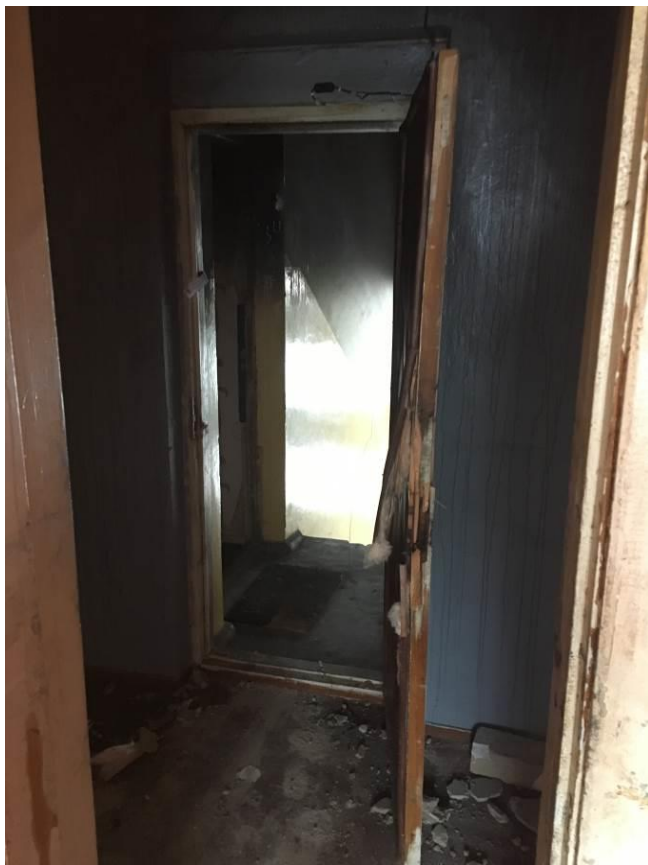
Dzīvokļa Nr.11 ārdurvis

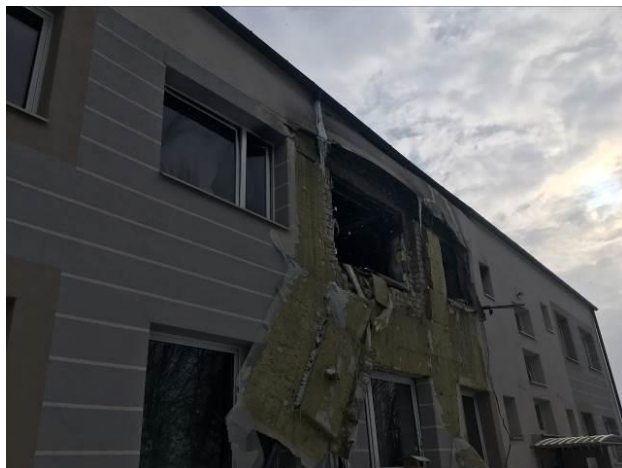
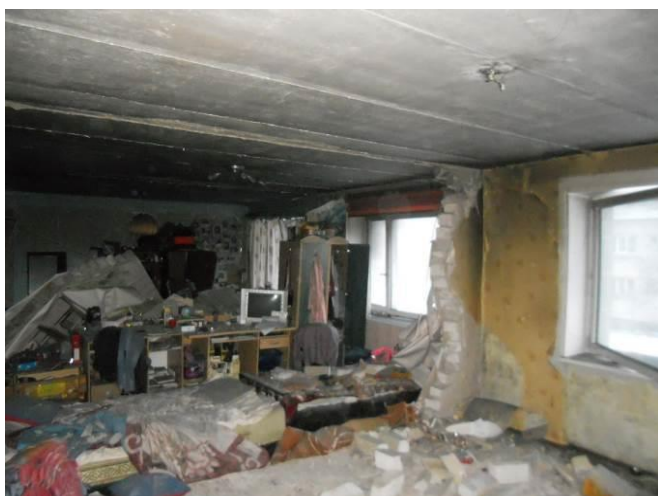
Durvis un logi bojāti dzīvoklī Nr.6., telpās Nr. 5., 6., dzīvoklī Nr.10., telpās Nr. 1., 2., 3., 4., 5.,

Dzīvokļu Nr.10., 11. eksplozijas rezultātā bojāti logi
