Tehniskās (vizuālās) apsekošanas atzinums

Otaņķu pasts, Otaņķu pagasts, Nīcas novads

Nīcas novada dome, reģ. Nr. 90000031531

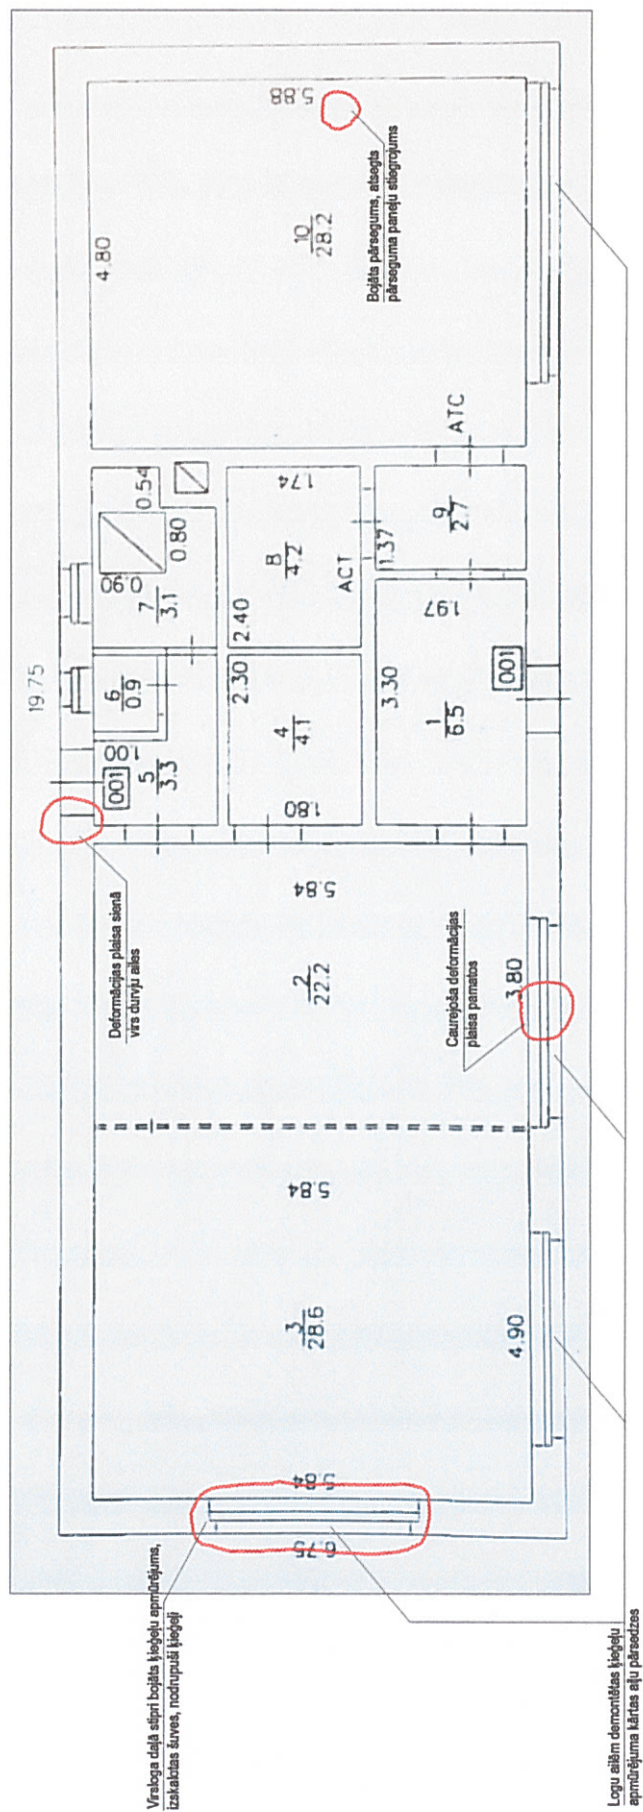
1. stāva inventarizācijas plāns ar galveno konstatēto defektu izvietojumu

Logu ailām demontētas kļoģļu apmūrējums, izskaidas lūves, nodrupuši kļoģji
