Nīcas novada dome

OBJEKTS: Nīcas ciema ūdenssaimniecības rekonstrukcija Nīcas pagastā, Nīcas novadā

Amats	Uzvārds	Paraksts	Datums	Lapas nosaukums:	Līguma Nr. 2009-LIEP/1027-01 Arhīva Nr. 2009-LIEP/1027-01		
Būvproj.vad.	I.Šeņutins		06.2011.	Seguma atjaunošana	Mērogs: BM		
Projektēja	I.Šeņutins		06.2011.		Stadija	Lapas	Ras.Nr.
				(Korekcija)	TP	2/5	ŪKT-004

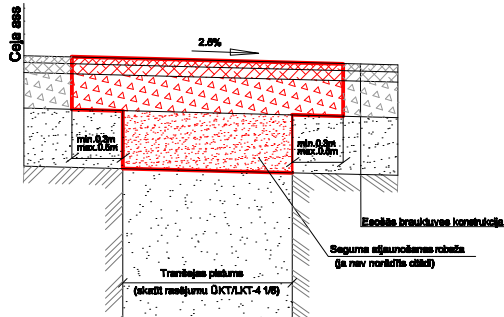
SEGUMA ATJAUNOŠANAS ROBEŽA

SEGUMA ATJAUNOŠANA BRAUKTUVEI

4. kategorijas brauktuves Tīps nr.3a

Bīvēlis ar šķiņķiem AC 11, h=11 cm
 Karsti šķērsu malšluma AC6 22, h=6 cm
 Šķembas, h=25 cm
 Vidējā rupja smiltis ar filtrācijas koeficientu >0,1m60cm, h=30cm
 Deblāka grunts vai pļevesta smiltis tranšvejas atbilstumam

4. kategorijas brauktuves Tīps nr.3b

Bīvēlis ar šķiņķiem AC 16, h=16 cm
 Šķembas, h=20 cm
 Vidējā rupja smiltis ar filtrācijas koeficientu >0,1m60cm, h=30cm
 Deblāka grunts vai pļevesta smiltis tranšvejas atbilstumam

Grants brauktuves

Grants, h=18 cm
 Vidējā rupja smiltis ar filtrācijas koeficientu >0,1m60cm, h=30cm
 Deblāka grunts vai pļevesta smiltis tranšvejas atbilstumam

Zāliena atjaunošana

Melnzeme, h=10 cm
 Deblāka grunts vai pļevesta smiltis tranšvejas atbilstumam

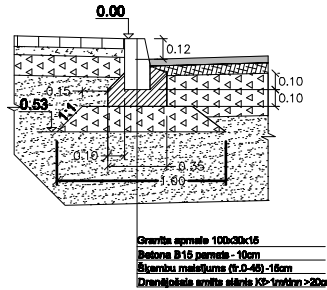
BORTAKMEŅU ATJAUNOŠANA BORTAKMEŅU ATJAUNOŠANA BRAUKTUVEI IETVEI

Grantsi apmale 100x30x15
 Betona B15 pamats - 10cm
 Šķembu malšluma (F.0-45)-15cm
 Drenāžslānis ar šķiņķa KP-1m60cm >20cm

Grantsi apmale 100x20x8
 Betona B15 pamats - 10cm
 Šķembu malšluma (F.0-45)-15cm
 Drenāžslānis ar šķiņķa KP-1m60cm >20cm

SEGUMA ATJAUNOŠANA IETVEI

Ietve ar bruģakmens segumu

Betona bruģakmens, h=8 cm
 Smiltis, h=4 cm
 Šķembas, h=12 cm
 Vidējā rupja smiltis ar filtrācijas koeficientu >0,1m60cm, h=30cm
 Deblāka grunts vai pļevesta smiltis tranšvejas atbilstumam
