**PASŪTĪTĀJS: NĪCAS NOVADA DOME**

**OBJEKTS: NĪCAS MUIŽAS KLĒTS, NĪCA, NĪCAS NOVADS**

**ĒKAS KULTŪRVĒSTURISKĀ IZPĒTE -  
ĒKAS ARHITEKTONISKI MĀKSLINIECISKĀ  
IZPĒTE, FOTOFIKSĀCIJA**

Tāšu muiža, 2018

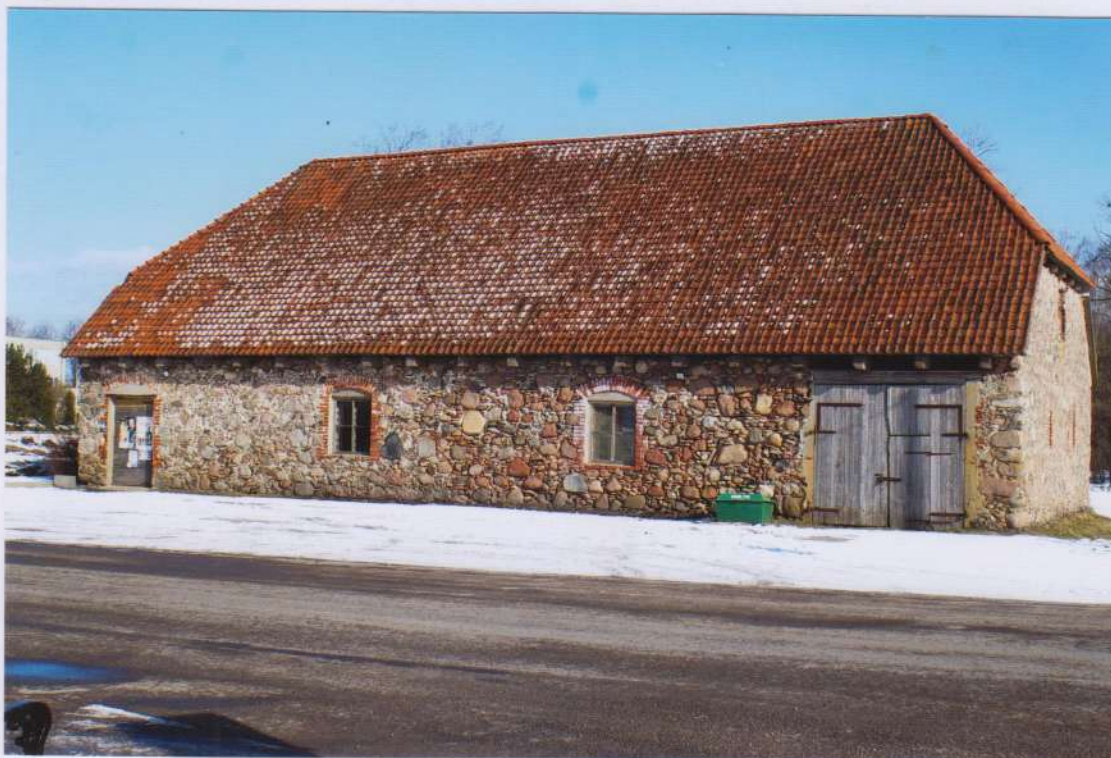
1. fotoattēls.

Skats uz ēkas galveno fasādi asīs 1-2.  
Vārtu aila izveidota sākotnējās durvju ailas vietā. Šī aila veda uz  
kāpnēm no pirmā uz jumta stāvu.  
22.02.2018.

20. gadsimta otrajā pusē vārtu aila fasādē asīs 1-2 labajā malā paplašināta.

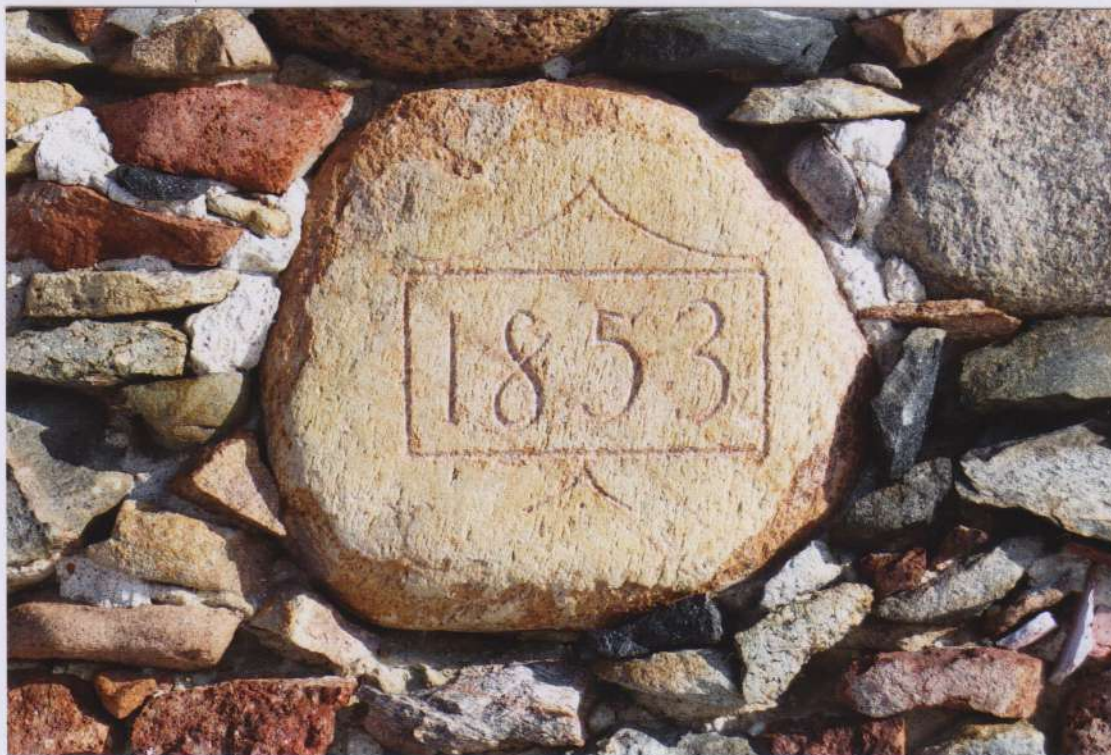
2. fotoattēls.

Galvenās fasādes asīs 1-2 centrālās daļas fragments - granīta akmenī  
iekalts gada skaitlis.  
22.02.2018.

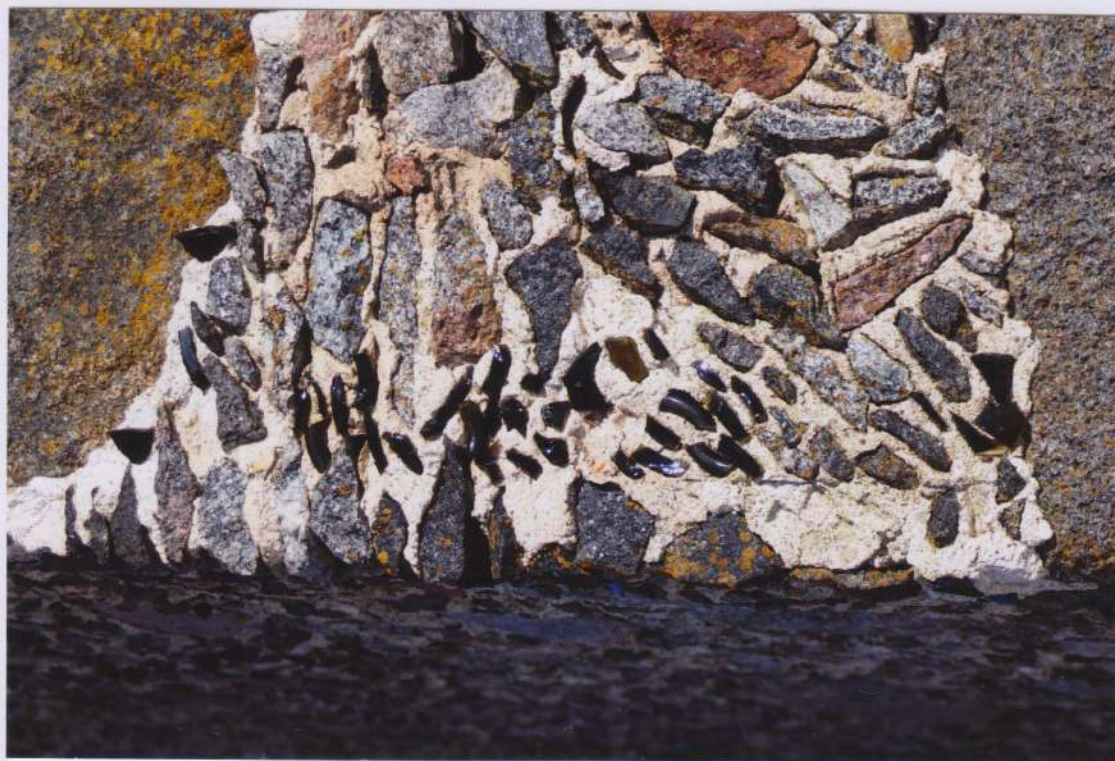
3. fotoattēls.

Galvenās fasādes asīs 1-2 stūris A-1.  
Jau sākotnēji starp granīta akmens iespraudumiem jāvā liktas  
zaļa stikla pudeļu lauskas.  
22.02.2018.

Rekomendējams konservēt un atjaunot fasāžu konstrukciju – iztīrīt izdrupušās vietas, labot ar kaļķa javu un aizziest šķirbas. Izmantot akmens šķembas kādas bijušas mūrējumā. Apmetuma laukumos nostiprināt un atjaunot zudušos iespraudumus ar mazām šķembām.

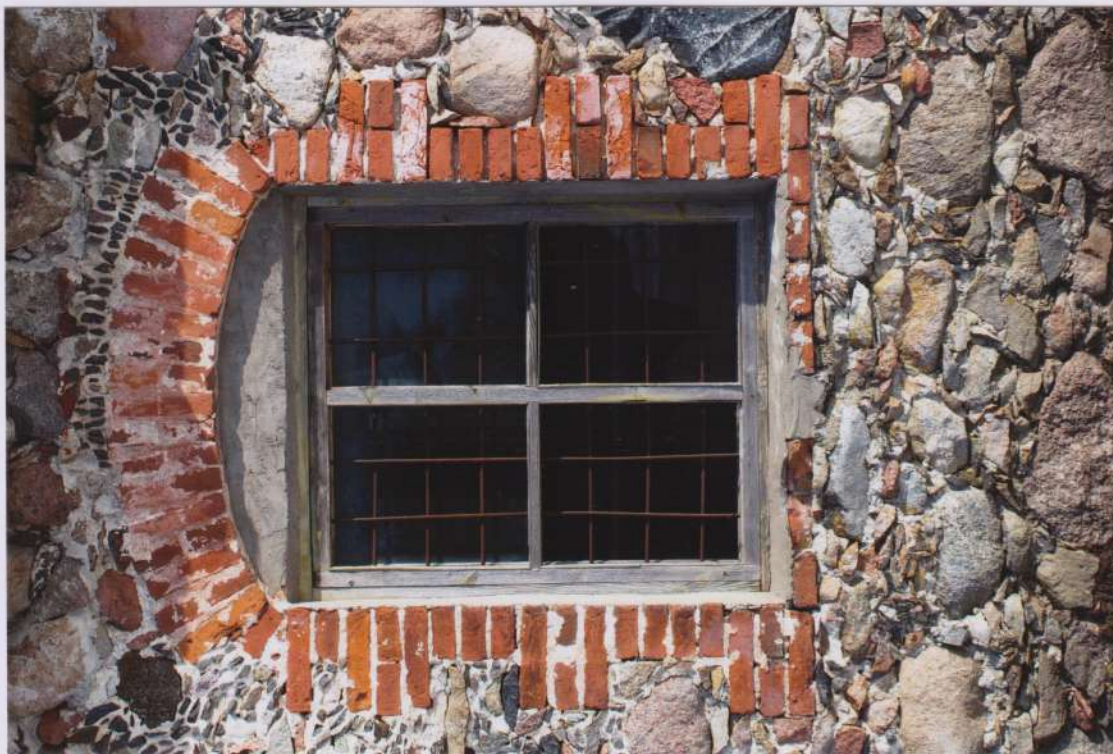
4. fotoattēls.

Galvenās fasādes asīs 1-2 fragments - sākotnējā loga aila.  
Logs sekundārs.  
22.02.2018.

Rekomendējams atjaunot logus galvenajā fasādē vēsturiskā konstrukcijā, dalījuma un aprīkojumu pēc vēsturiskiem analogiem.

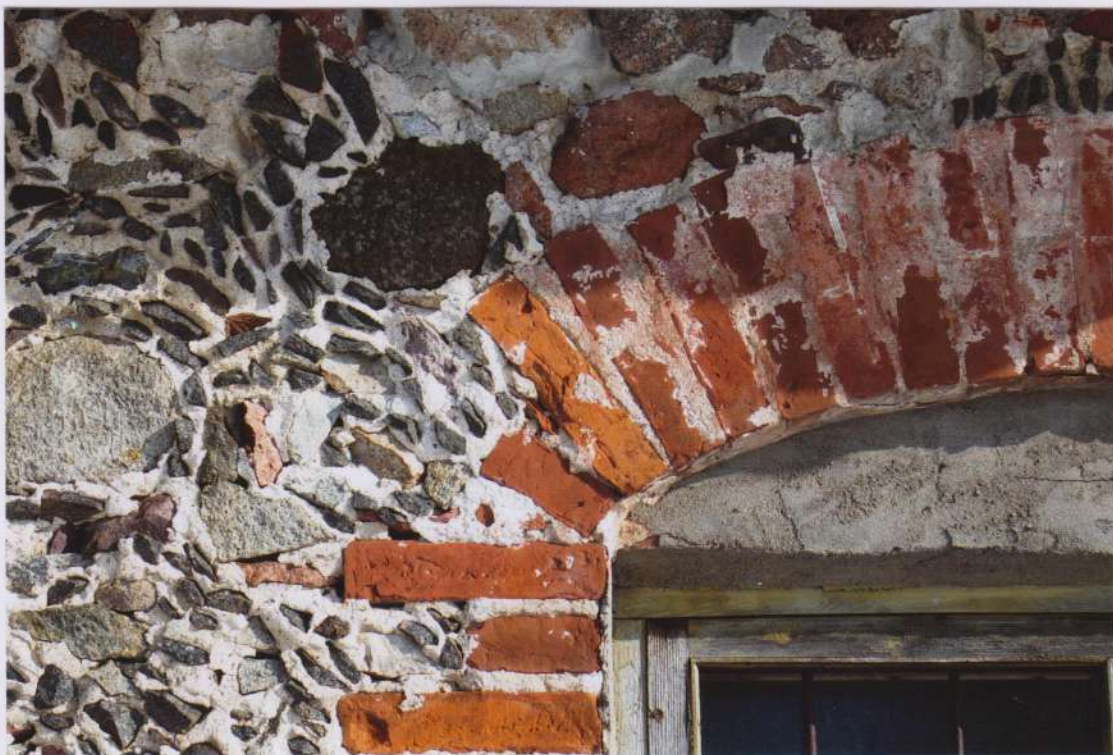
**5. fotoattēls.**

Galvenās fasādes assis 1-2 fragments.  
Sākotnējās loga aillas pārsedzes arkas fragments.  
22.02.2018.

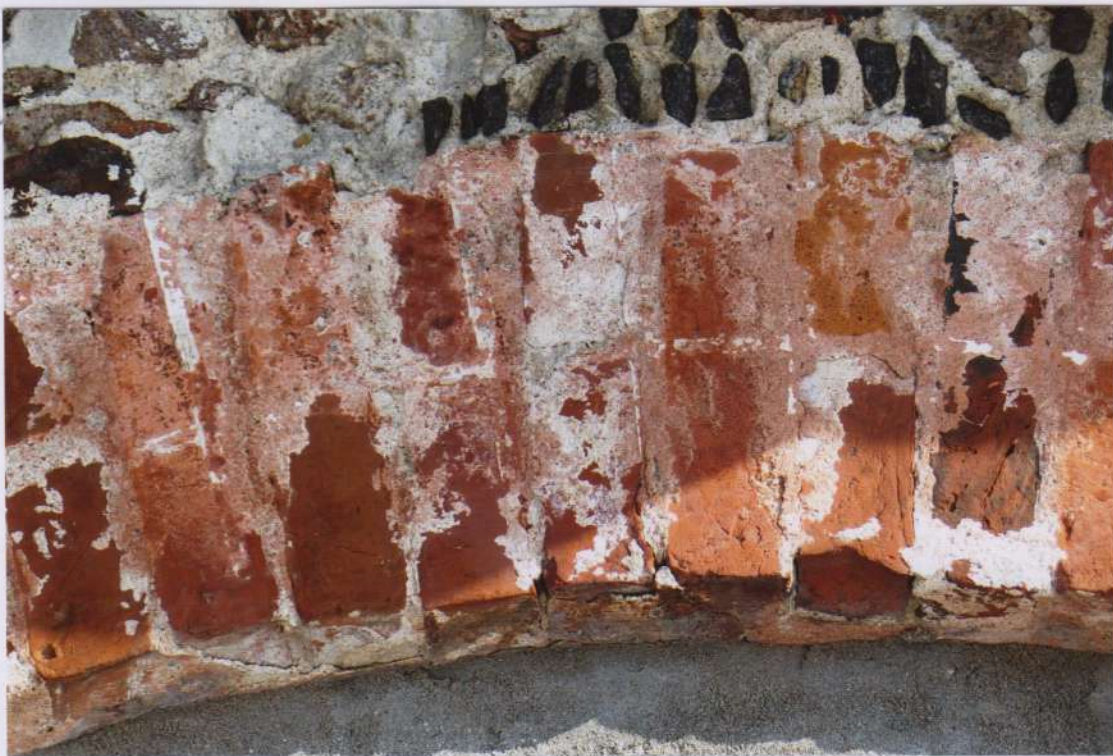
**6. fotoattēls.**

Fasādes mūrētas no dažādas nokrāsas neapstrādātiem un daļēji apstrādātiem granīta akmeņiem ar granīta šķembu iespraudumiem, kas likti rūpīgi, bet neveido izteiktu ritmu vai ornamentu. Lielākos javas laukumos iespiestas mazas tumša granīta akmens šķembas (skat. 5.fotoatt.). Fasādes asīs 1-2 pie ieejas ēkā, kreisajā stūrī javā iespiestas sasistas zaļā stikla pudeļu lauskas (skat. 3.fotoatt.). Durvju un logu ailu malas un pārsedzes mūrētas no sarkaniem dedzinātiem māla pilnķieģeļiem gaišā kaļķa javā. Šuves starp ķieģeļiem rūpīgi, gludi aizziestas. Galvenajā fasādē asīs 1-2 ķieģeļu mūrējuma virsma sarkani nokrāsota un ar baltu līniju uzzīmētas balta ķieģeļu šuves (skat. 5.,6.fotoatt.). Būtībā uz

Galvenās fasādes assis 1-2 fragments.  
Sākotnējā apdare - krāsoti ķieģeļi uz sākotnējās loga aillas pārsedzes  
arkas.  
22.02.2018.

Rekomendējams atjaunot galvenās fasādes ailu malu apdari – krāsojumu ar zīmētām “šuvēm”.

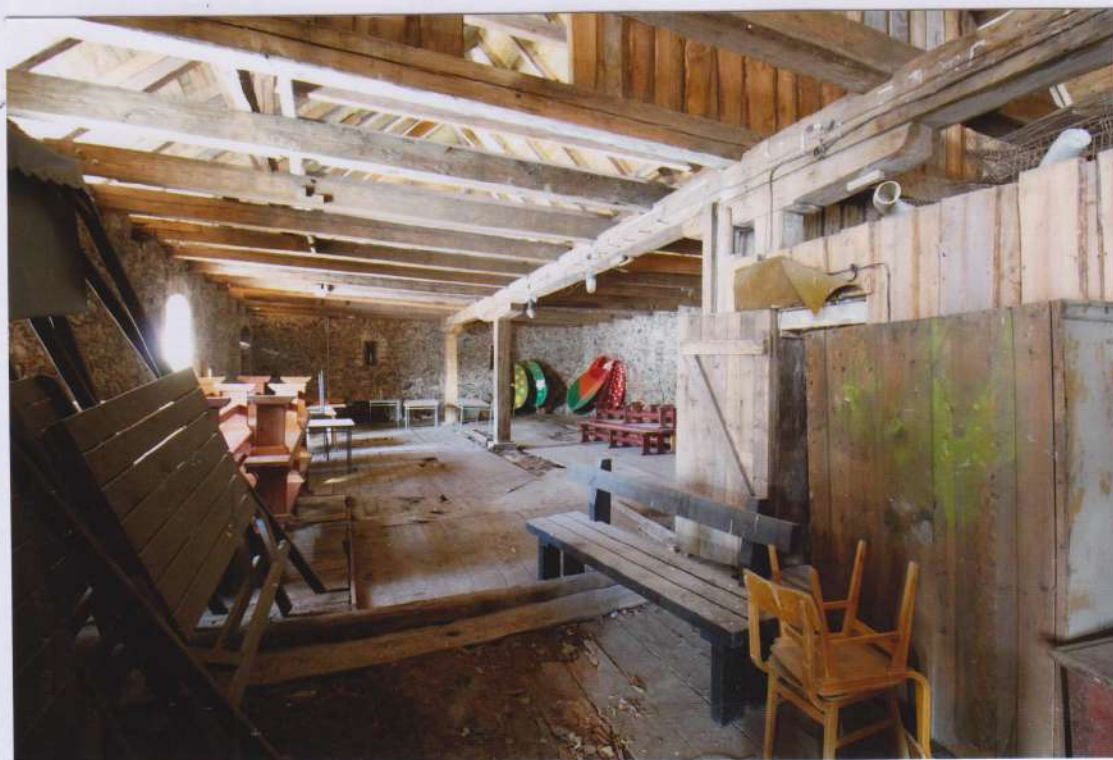
10. fotoattēls.  
Skats pirmā stāva telpā uz austrumiem - fasādi asīs B-A.  
Priekšplānā sekundāri iebūvēta telpa.  
22.02.2018.

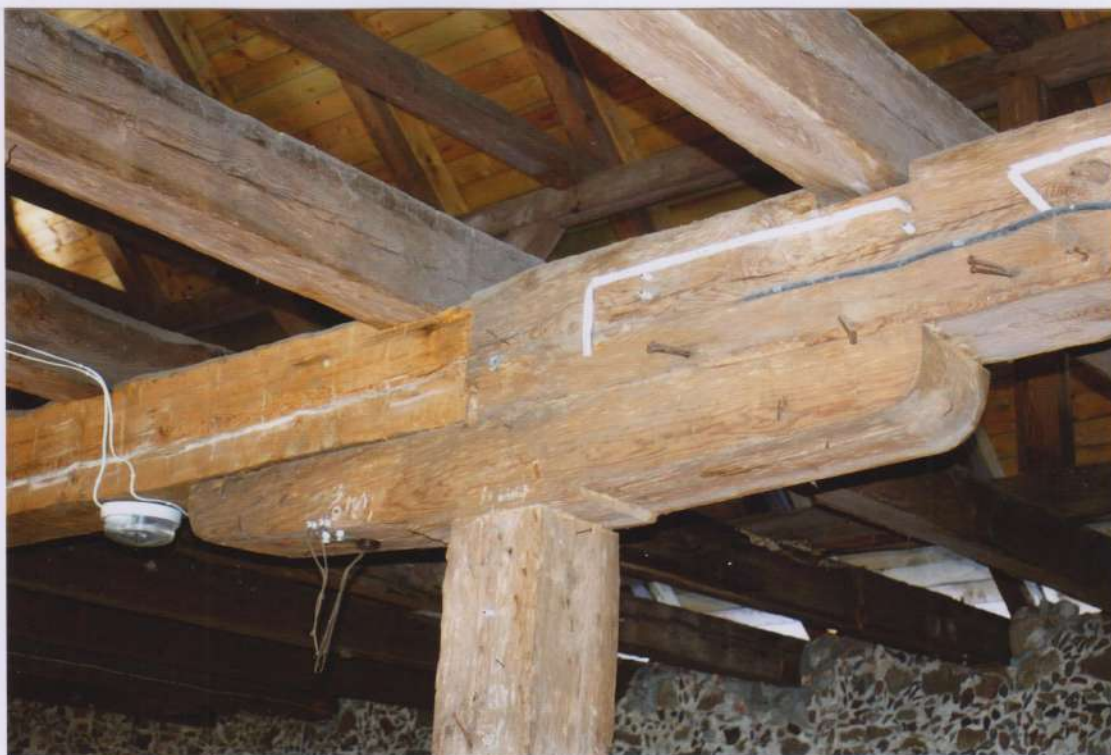
13. fotoattēls.

Pirmā stāva telpa.

Pasiņa un balsta augšējā daļa.

A - 2008. gadā nomainītais pasiņas posms.  
22.02.2018.

2008. gadā siju gali daļēji protezēti.

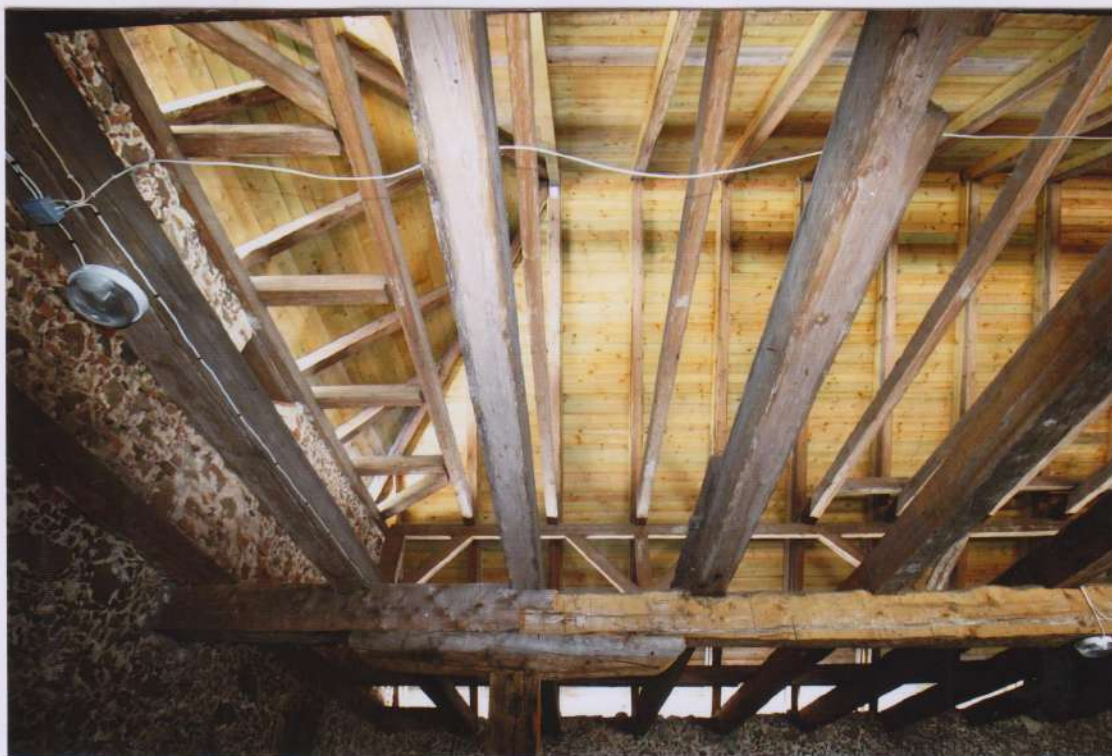
14. fotoattēls.

Skats uz pārsegumiem un jumta konstrukciju.

A - 2008. gadā nomainītais pasiņas posms.  
22.02.2018.

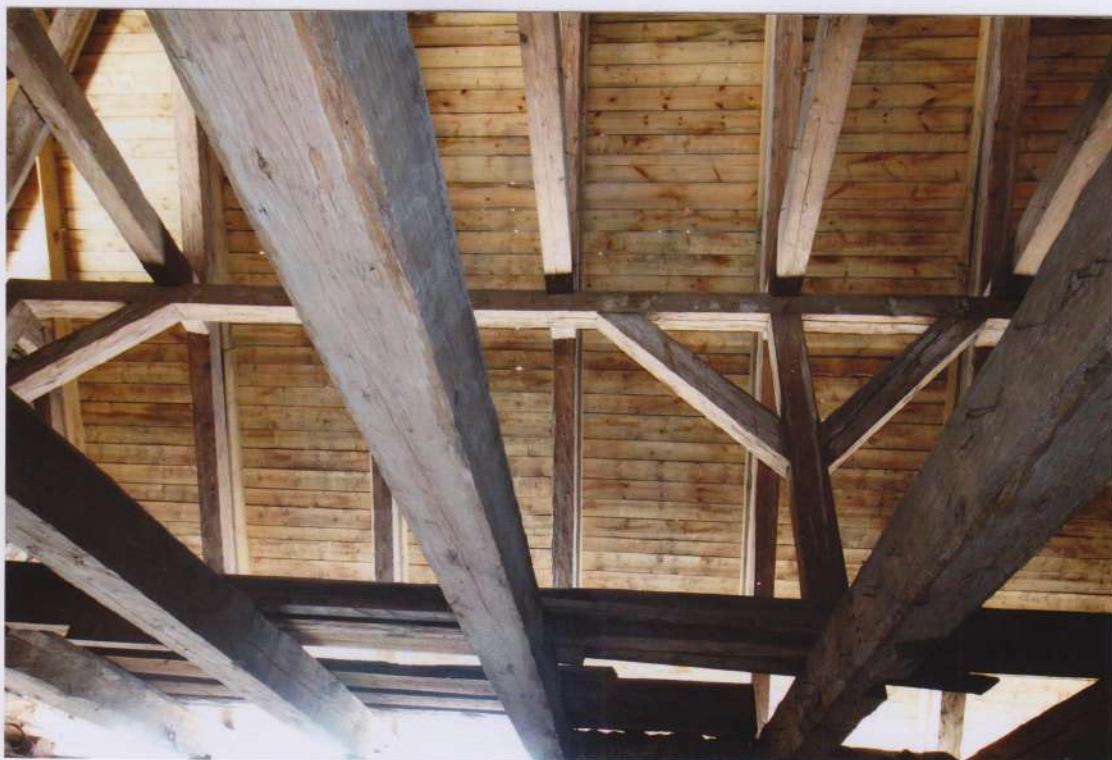
15. fotoattēls.

Skats uz jumta konstrukcijas taisno jumta krēslu.  
22.02.2018.

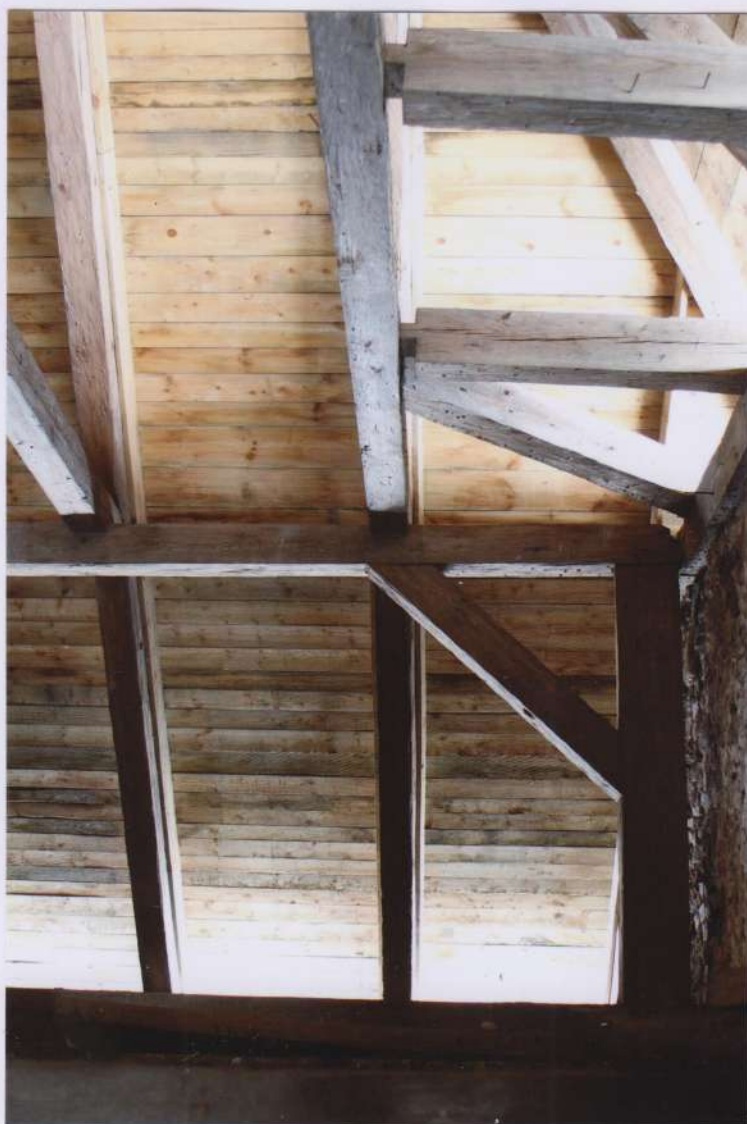
16. fotoattēls.

Taisnais jumta krēsls,  
spāres, saišķi un issijas  
pie zelmaņa asīs A-B.  
22.02.2018.

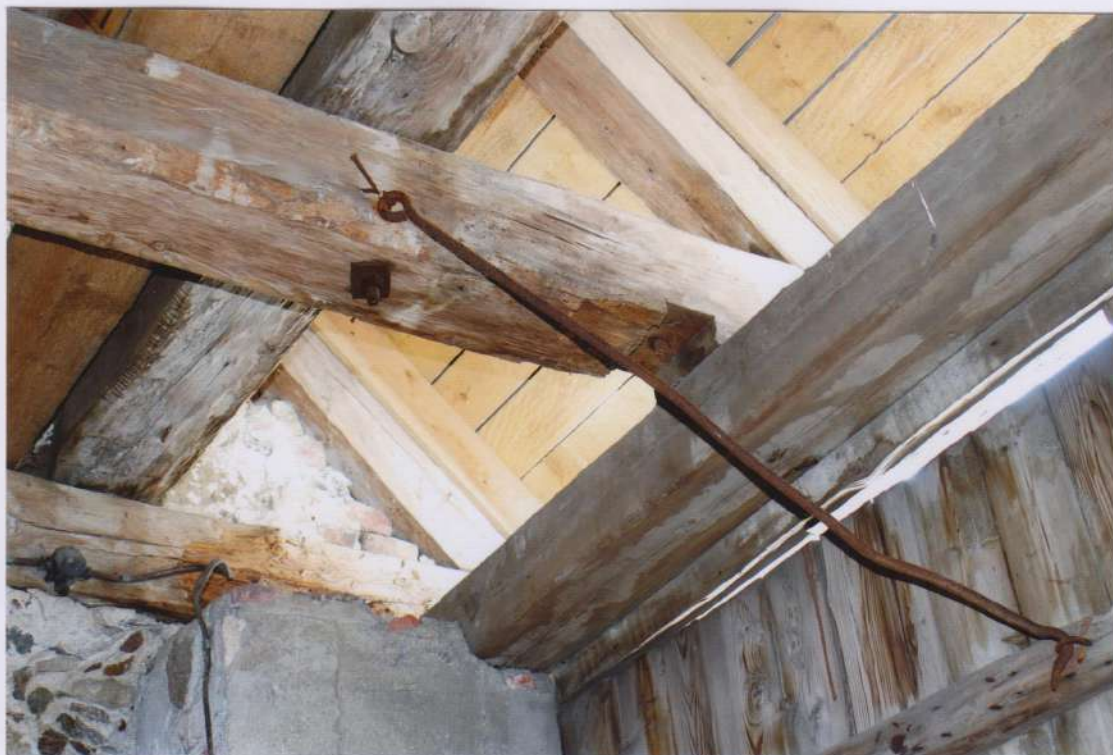
**17. fotoattēls.**

Sijas iesējums - savienojums ar mūrlatu, kas zudusi sekundāri  
izveidojot vārtu ailu.  
22.02.2018.

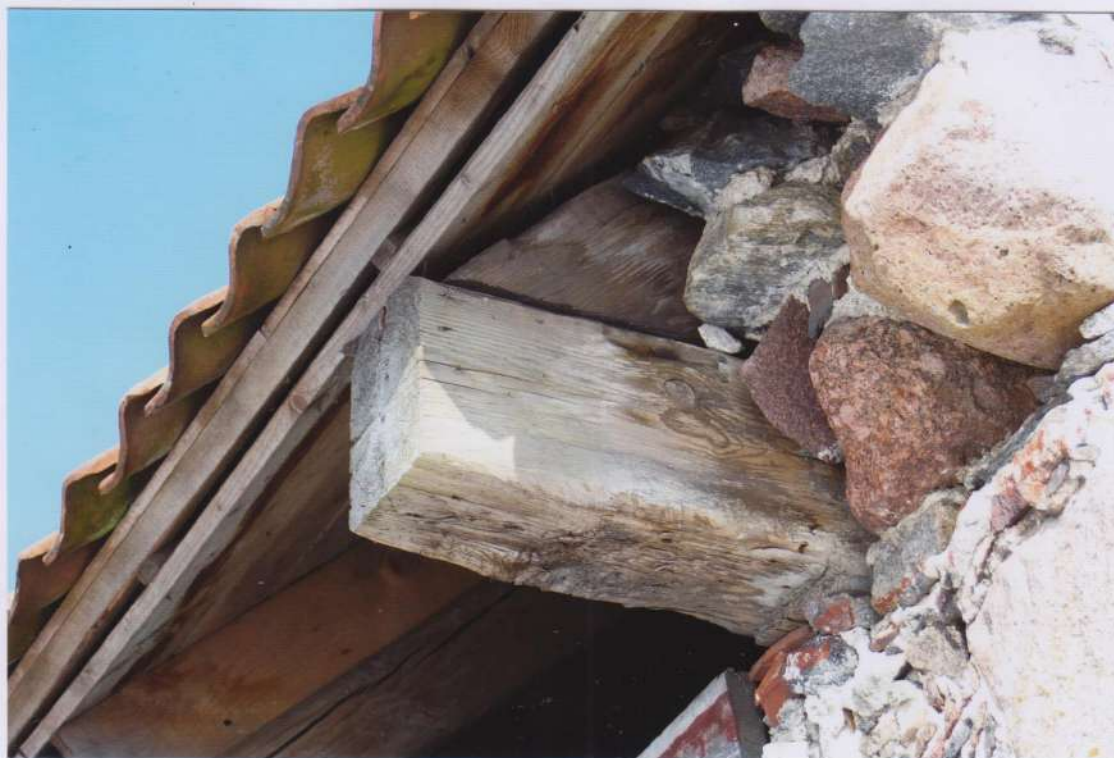
**18. fotoattēls.**

Abām fasādēm asīs 1-2 un 2-1 bijusi kastes tipa dzega. Uz taisni nozāģēta sijas gala uznaqlots viena platuma dēlis, zem sijas divi dēļi (skat. 18.fotoatt.). Iespējams bijušas profilētas līstes pie fasādes un zem robdēļa (Jāņa Zilgalvja pieminētais "kokgriezuma dzegas fragments" <sup>18</sup>). Analogas kastes tipa dzegas bijušas arī jumta zelmiņu šļaupumos. Dzegas un robdēlis zudis 2008 .gada remonta laikā un nav atjaunotas. 2008.gada fotofiksācijā pirms remonta darbu uzsākšanas redzams robdēlis, kas attiecināms uz 20.gadsimta 2.pusi.

Sākotnējais sijas gals - dziedrs fasādē asīs 1-2.  
Pie sijas gala sākotnēji ar kaltām naglām bija pienaglots viens, bet  
apakšā divi dēļi, kas veidoja kastes tipa dzegu.  
22.02.2018.

Rekomendējams atjaunot zudušo robdēli pēc vēsturiskiem analogiem, kā arī kastes tipa dzegu, kas pasargā ēkas iekštelpu no vēja, nokrišņiem, smiltīm, putniem un dzīvniekiem.

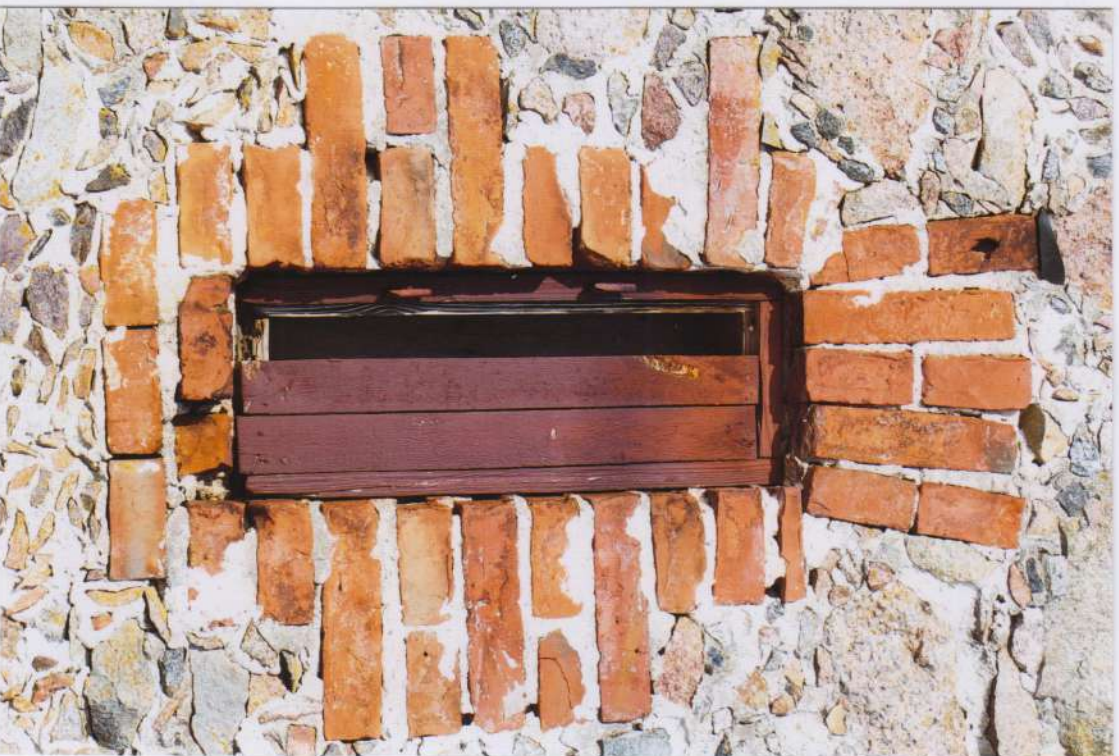
19. fotoattēls.

Skats uz sākotnējo logu no ārpuses.  
Zudis sākotnējais slēģis ar kāšu virām, kas vērās uz ārpusi.  
22.02.2018.

Rekomendējams restaurēt pārējo logu slēgus ar virām, zudušos izgatavot pēc esošā parauga fasādes asīs B-A zelminī.

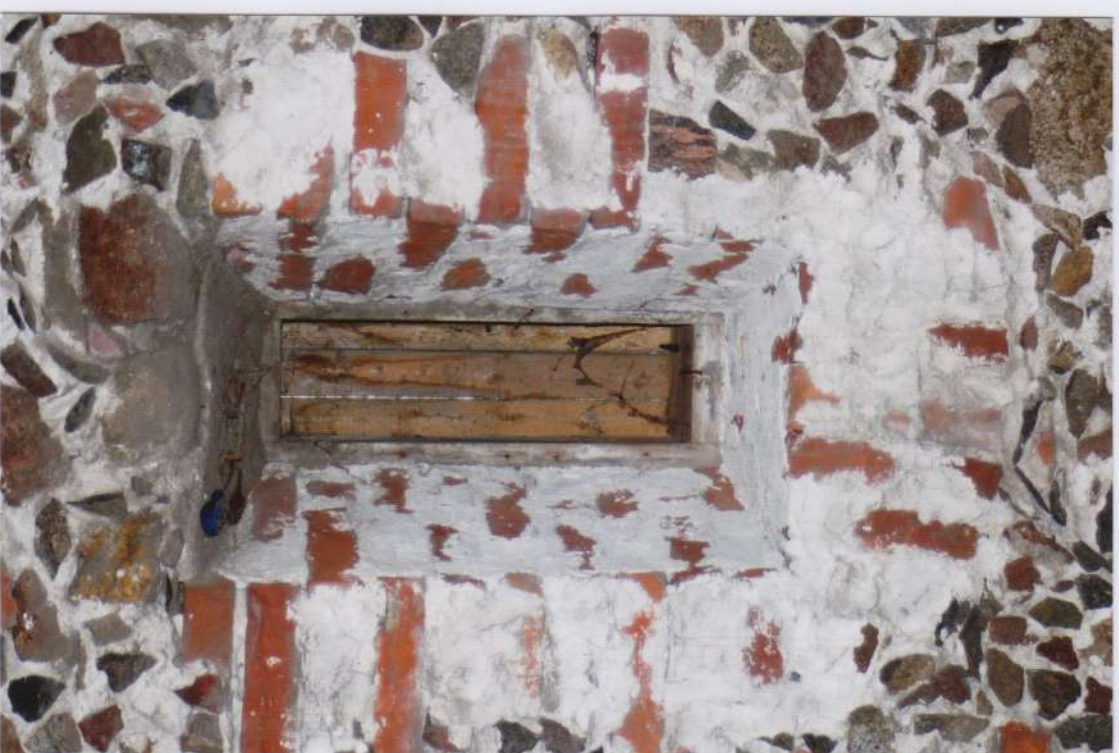
20. fotoattēls.

Skats uz sākotnējo logu no telpas puses.  
Zudis sākotnējais slēģis.  
22.02.2018.

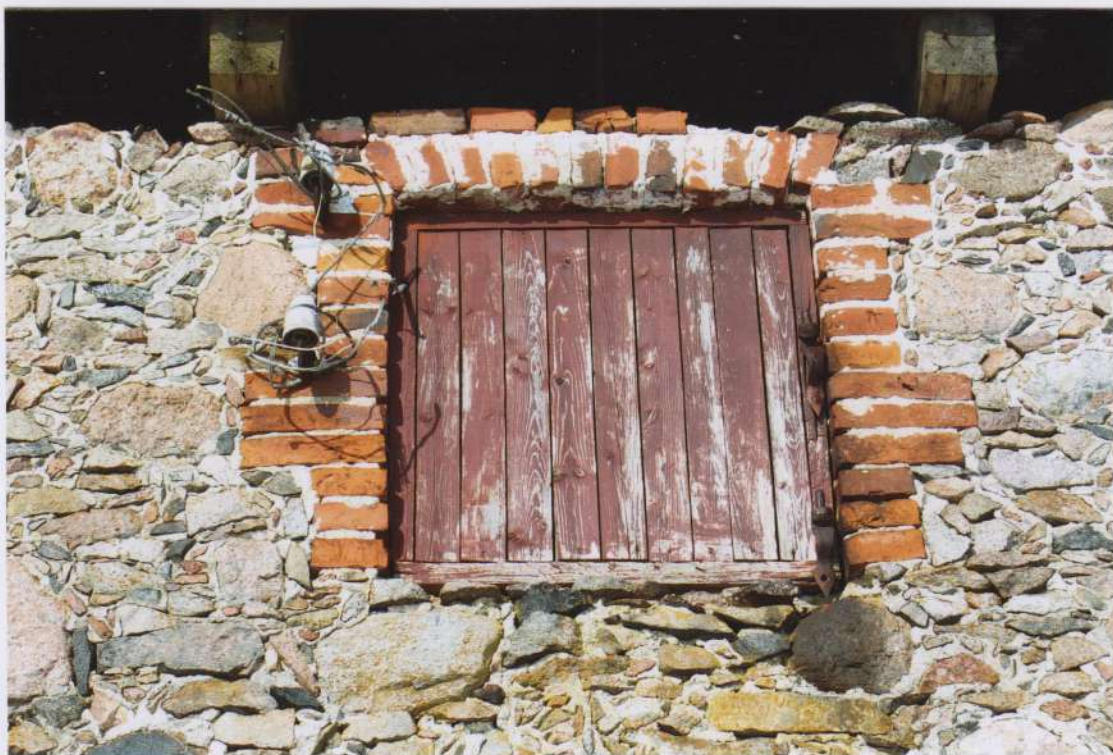
21. fotoattēls.

Skats uz loga ailu zelminī asīs A-B.  
 Oriģinālais slēģis zudis. Esošais aizpildījums sekundārs.  
 22.02.2018.

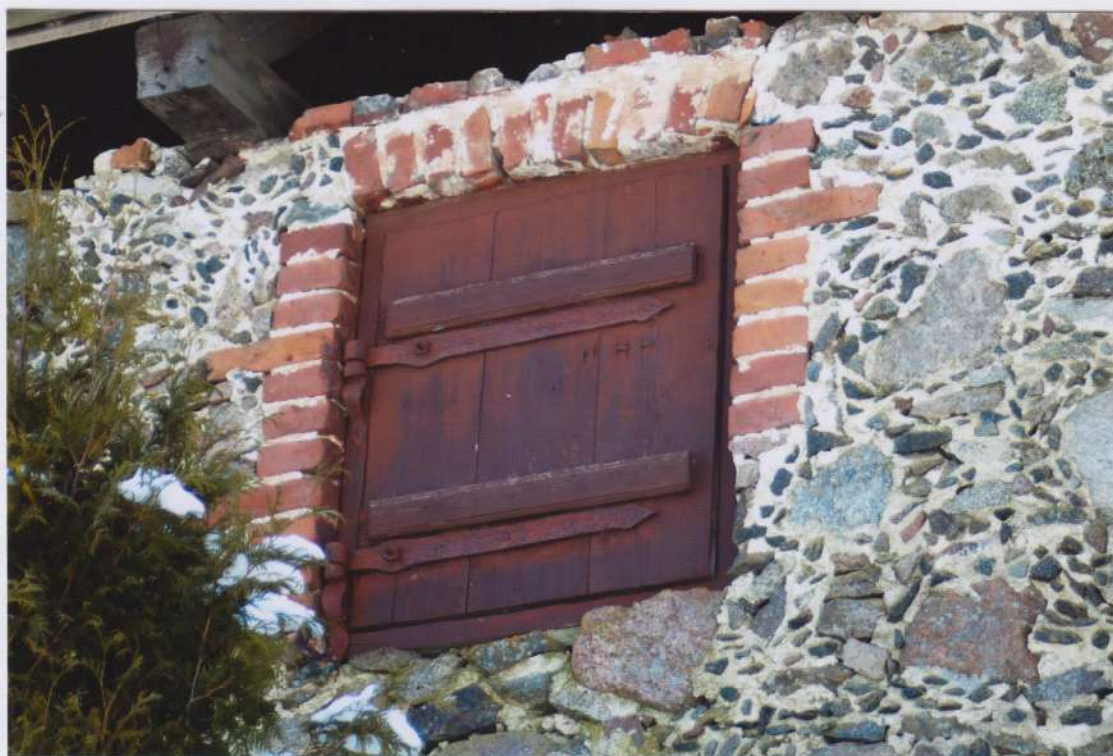
22. fotoattēls.

Skats uz loga ailu zelminī asīs B-A ar oriģinālo slēģi, kas iekārts  
 lentveida kāšu virās.  
 22.02.2018.

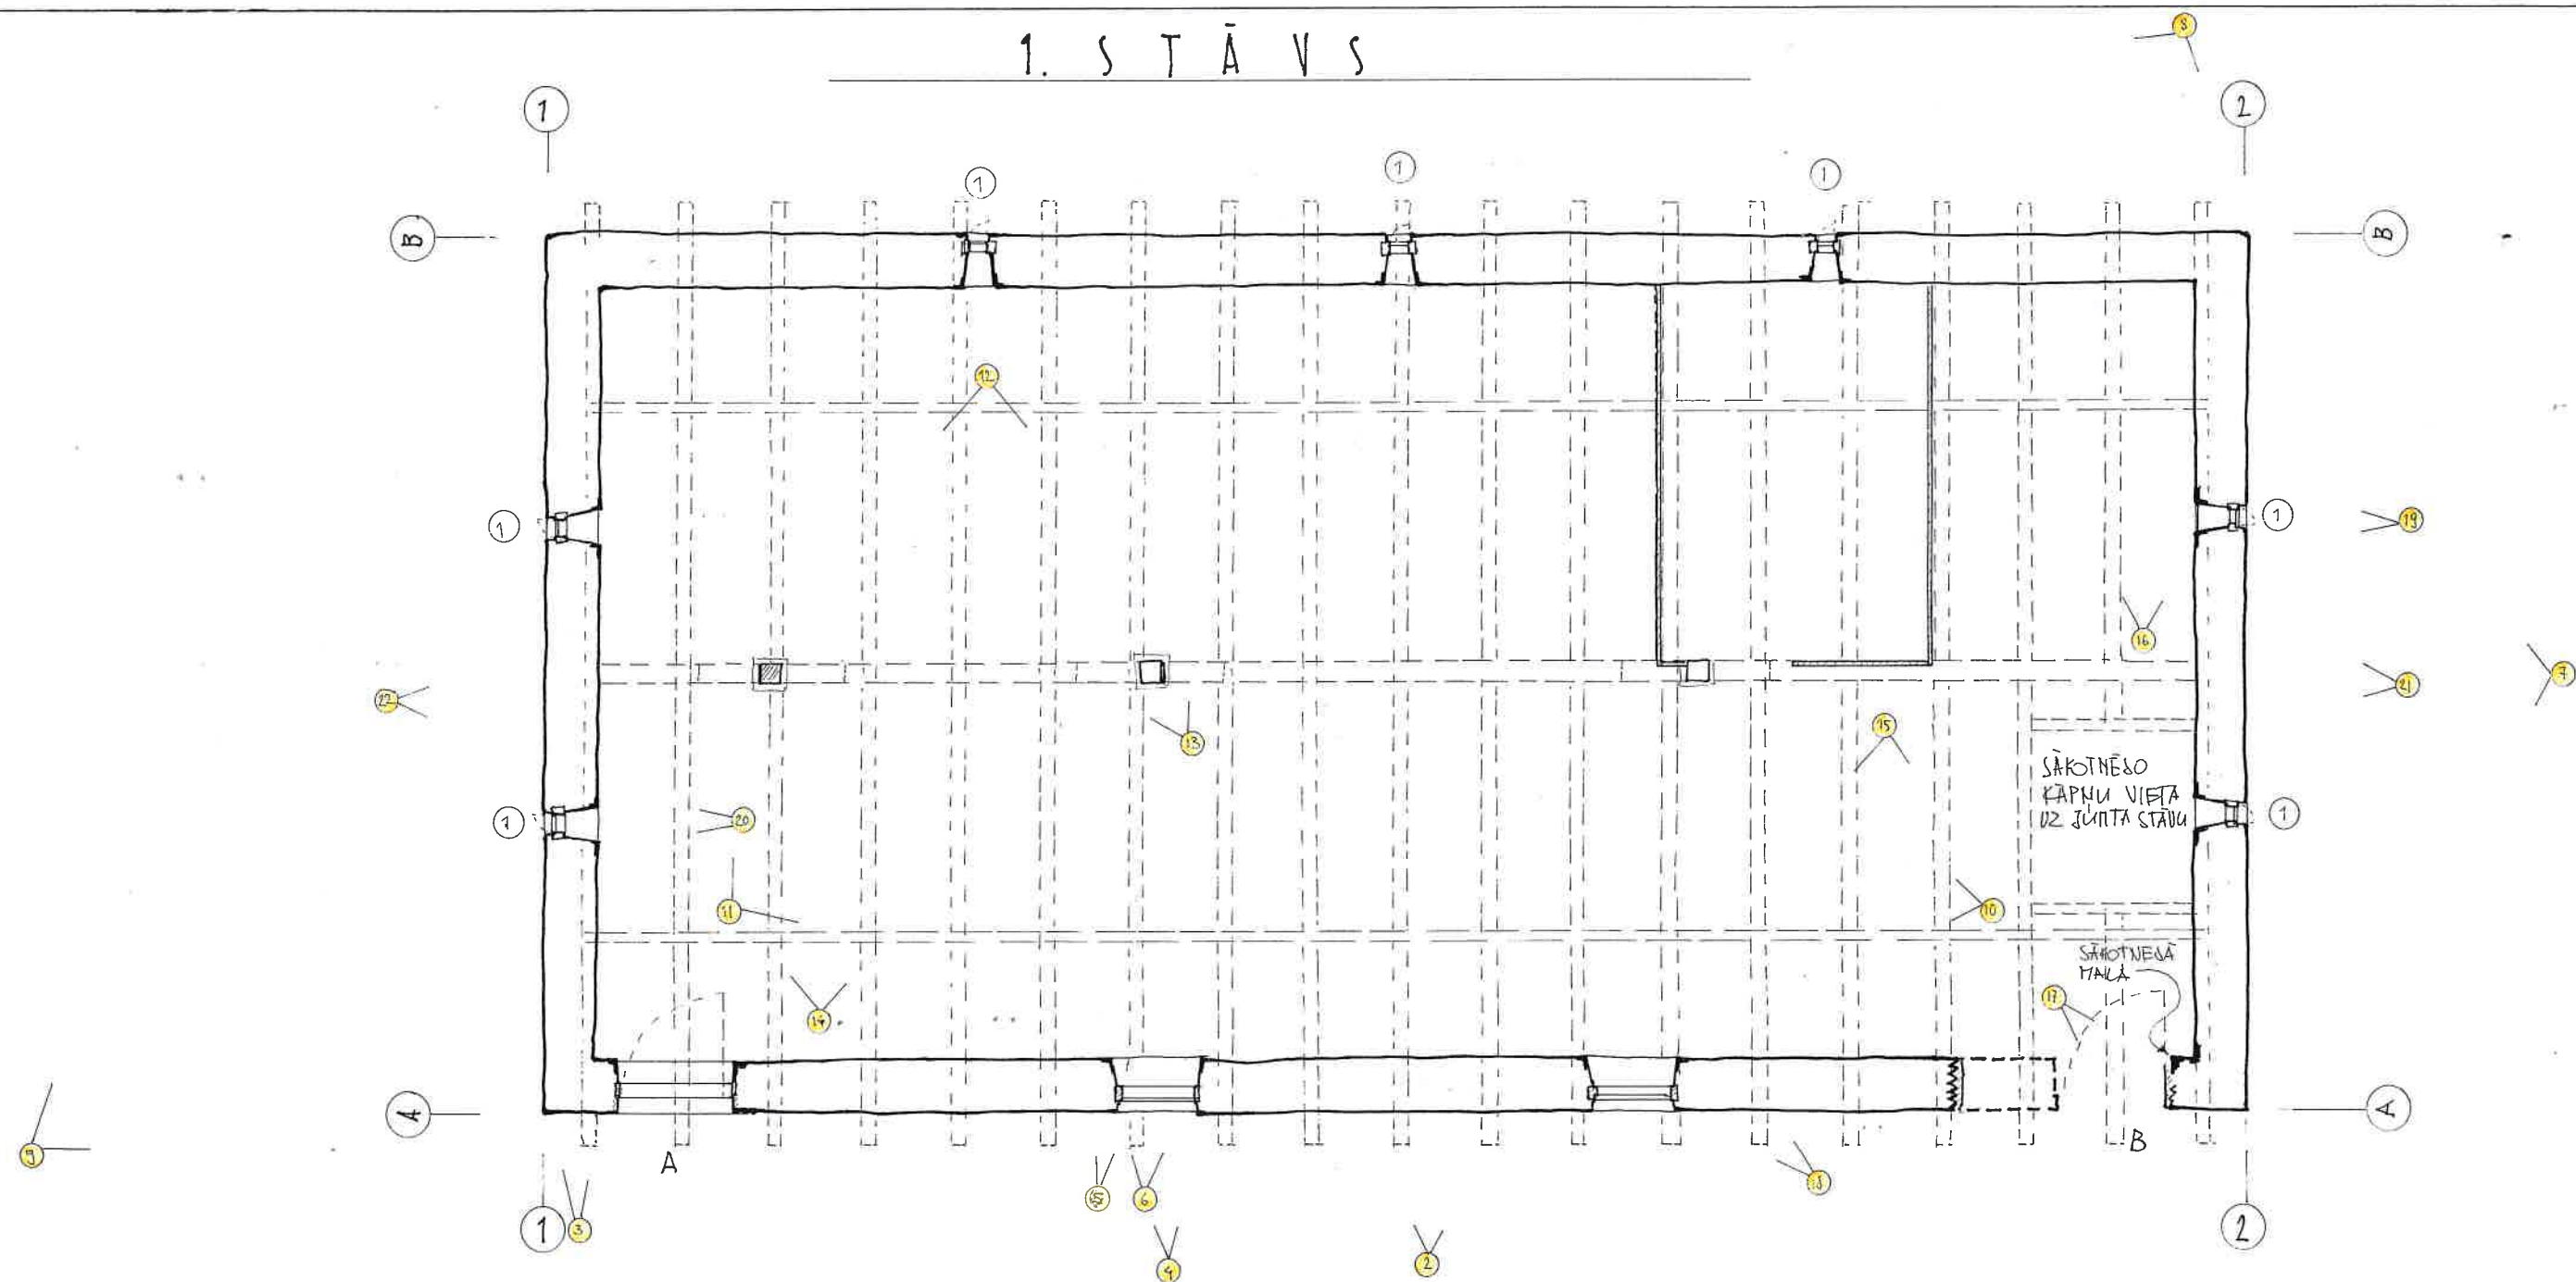
lapa  
AMI-1

1. stāva plāns.

Izpētes rezultāti un fotofiksācijas shēma.

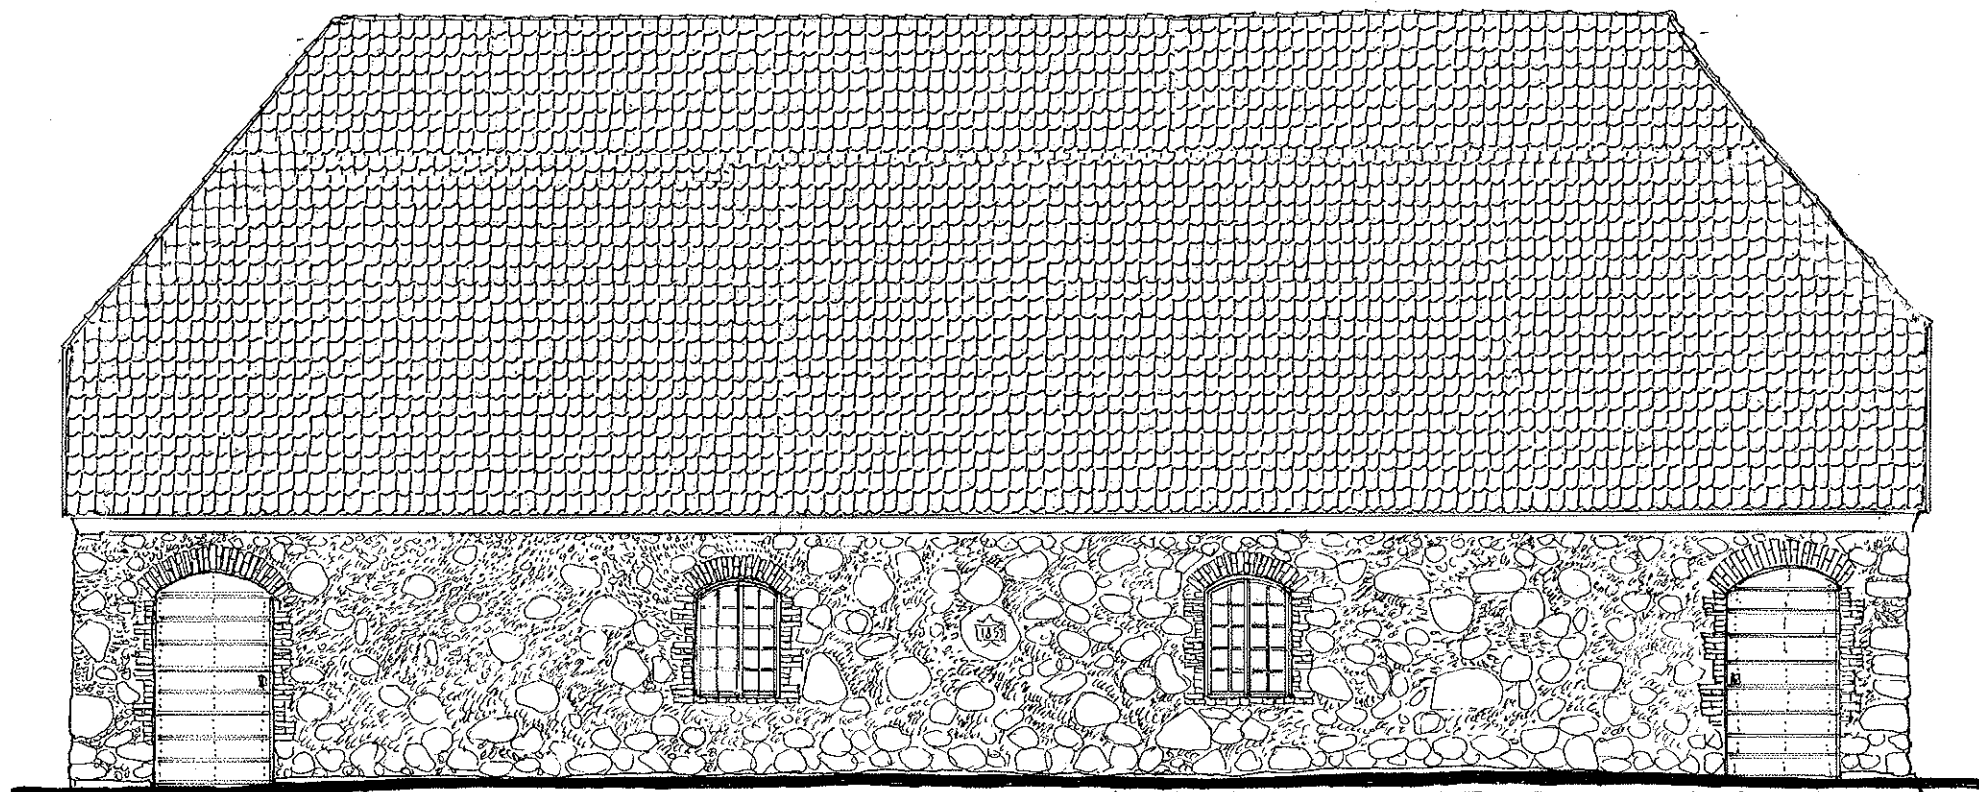
lapa  
AMI-3

Fasāde assis 1-2  
rekonstrukcija.
