**PASŪTĪTĀJS: NĪCAS NOVADA DOME**

**OBJEKTS: NĪCAS MUIŽAS KLĒTS, NĪCA, NĪCAS NOVADS**

**ĒKAS KULTŪRVĒSTURISKĀ IZPĒTE -  
ĒKAS ARHITEKTONISKI MĀKSLINIECISKĀ  
IZPĒTE, FOTOFIKSĀCIJA**

Tāšu muiža, 2018

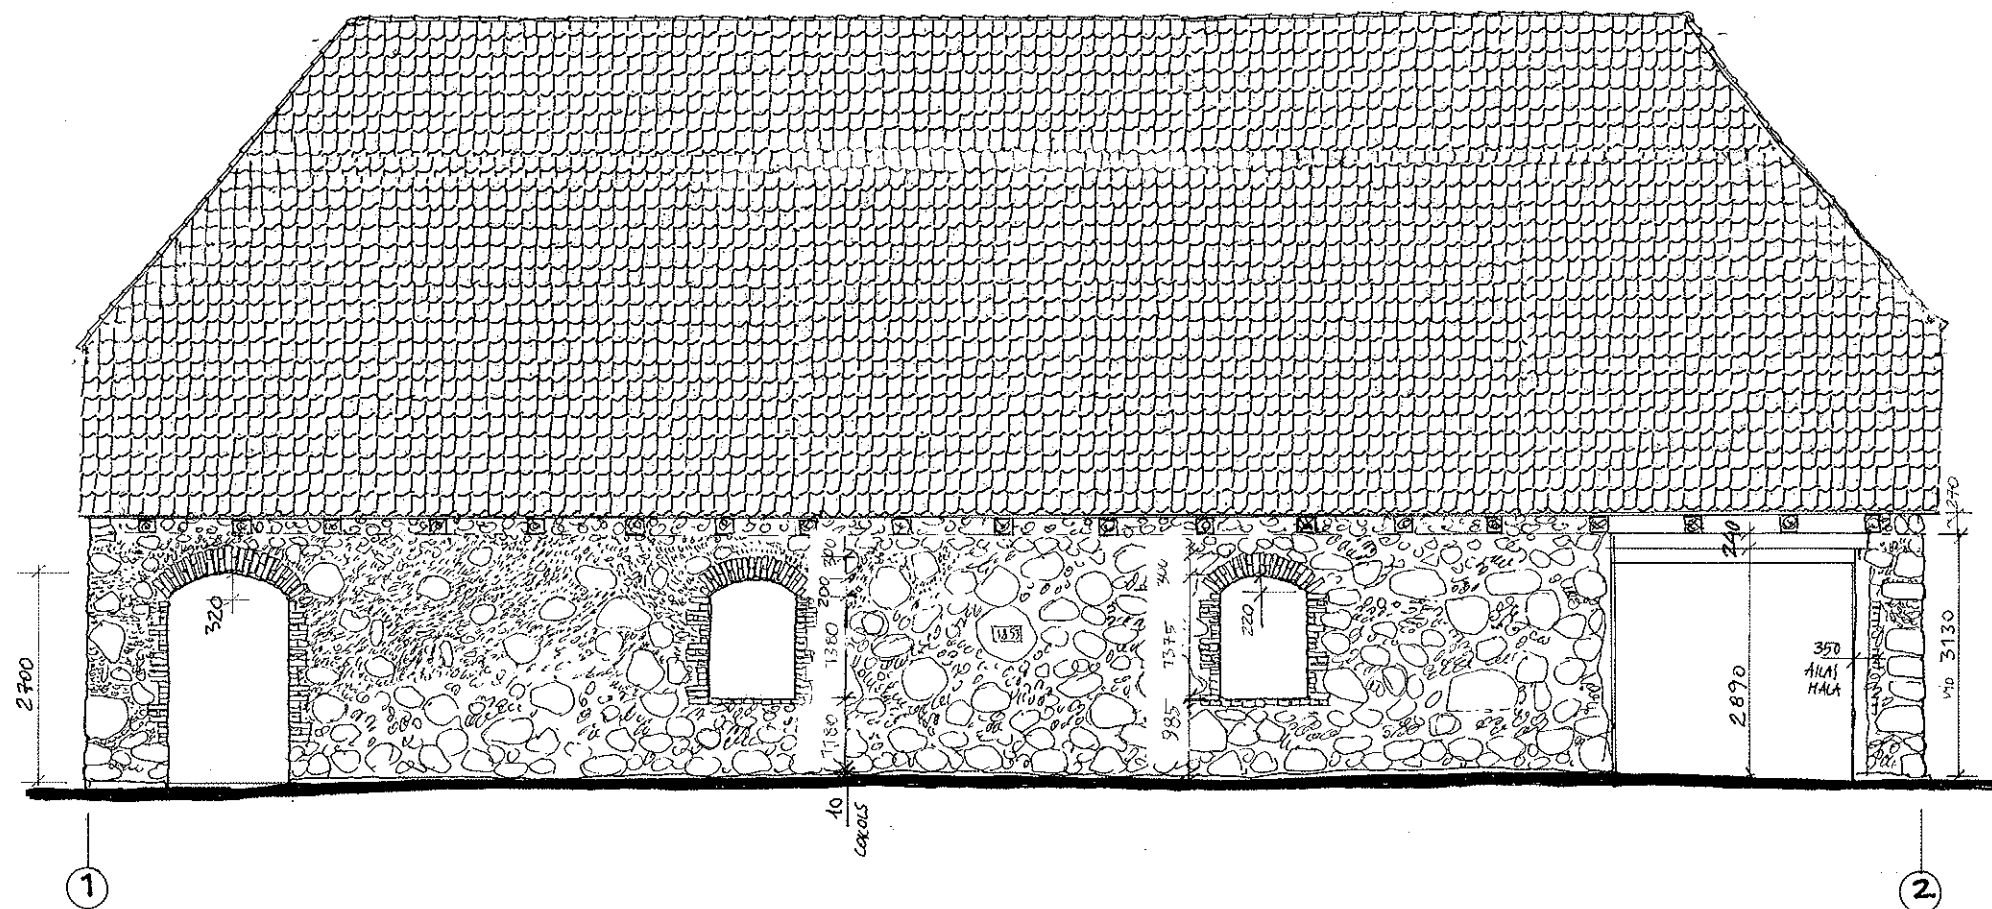
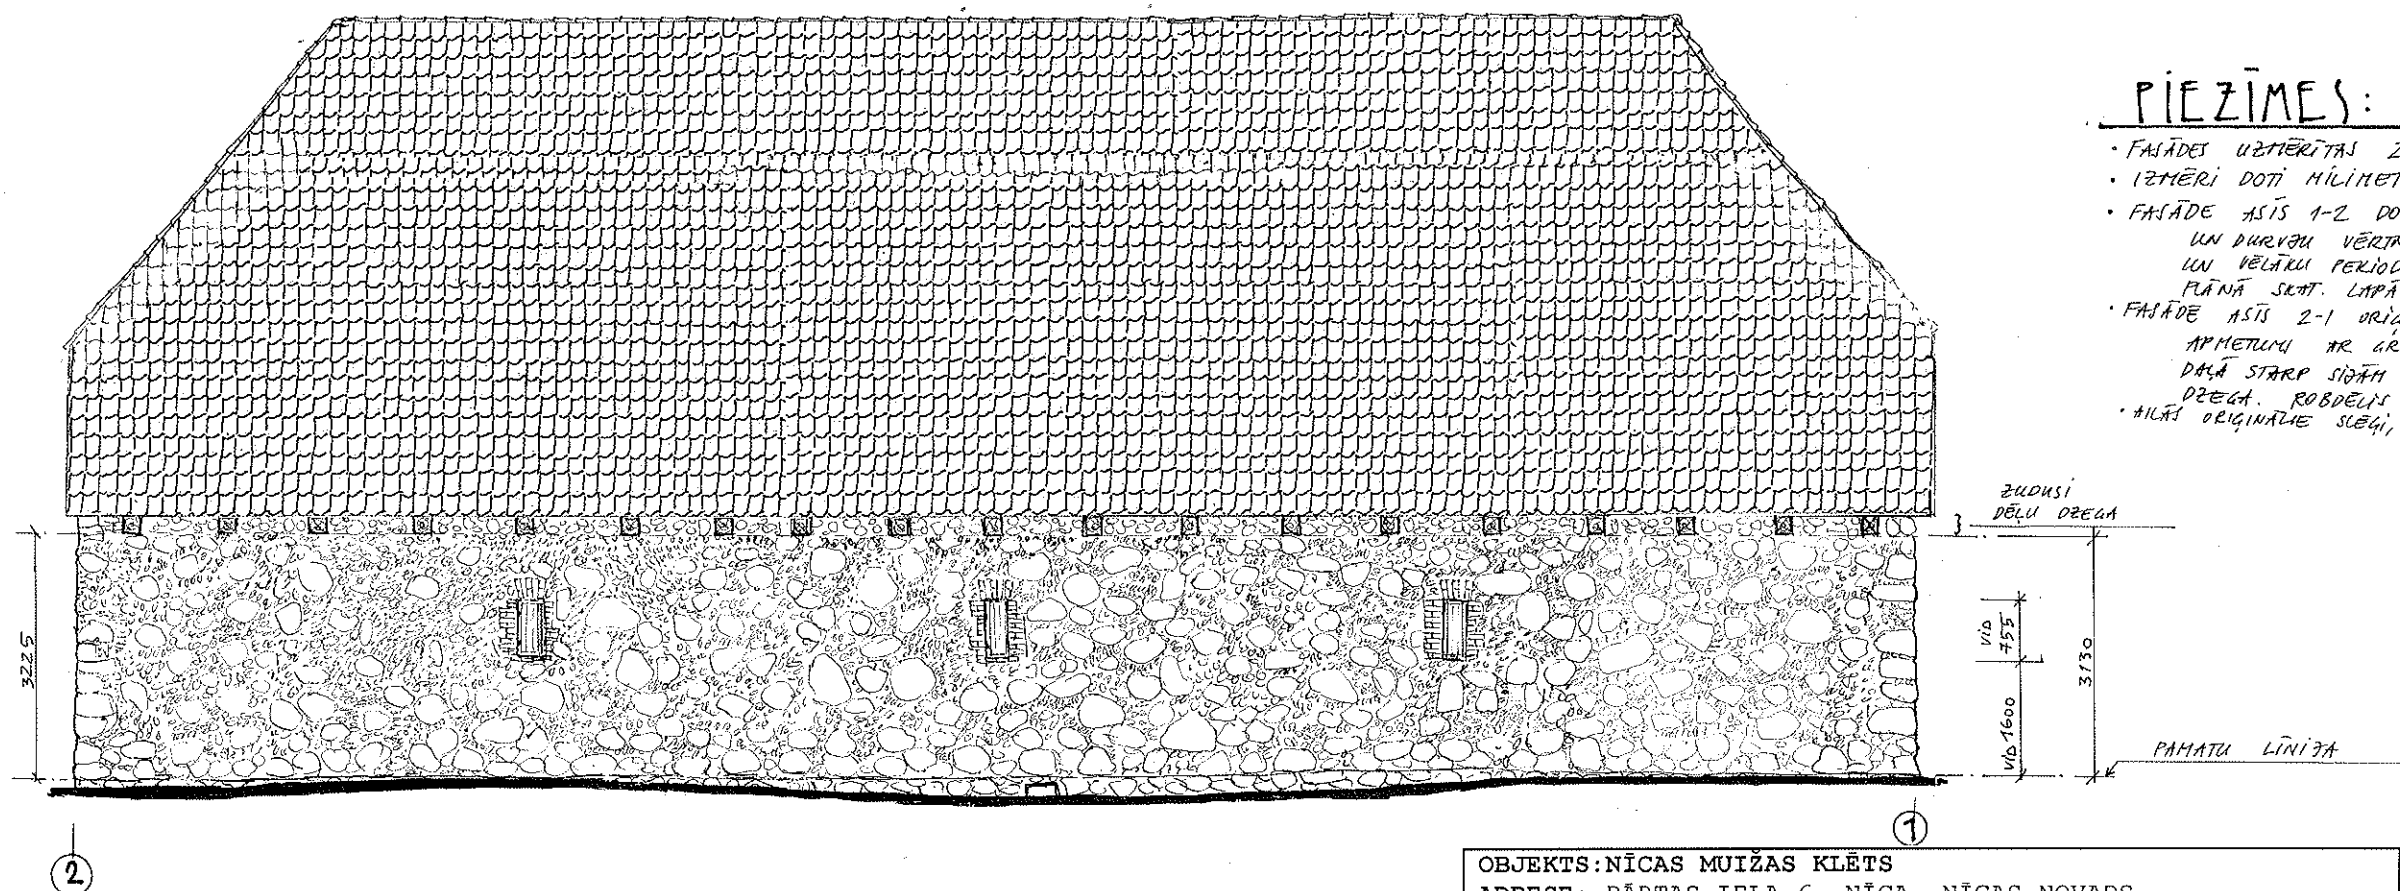
lapa  
UR-2

ZUDUSI  
DĒLĀ DZEĢA

Fasāde asis 1-2.  
Fasāde asis 2-1.
