IZPĒTES IZSTRĀDĀTĀJA: KRISTĪNE VEINBERGA
Arhitekta prakses sertifikāts Nr.10-0833
PASŪTĪTĀJS: NĪCAS NOVADA DOME
PASŪTĪJUMA NR. AMI-2/2018, ARHĪVA Nr. AMI-2/2018
OBJEKTS: NĪCAS MUIŽAS KLĒTS, NĪCA, NĪCAS NOVADS
KADASTRA APZ. 64780100166001

ĒKAS KULTŪRVĒSTURISKĀ IZPĒTE - ĒKAS ARHITEKTONISKI MĀKSLINIECISKĀ IZPĒTE, FOTOFIKSĀCIJA

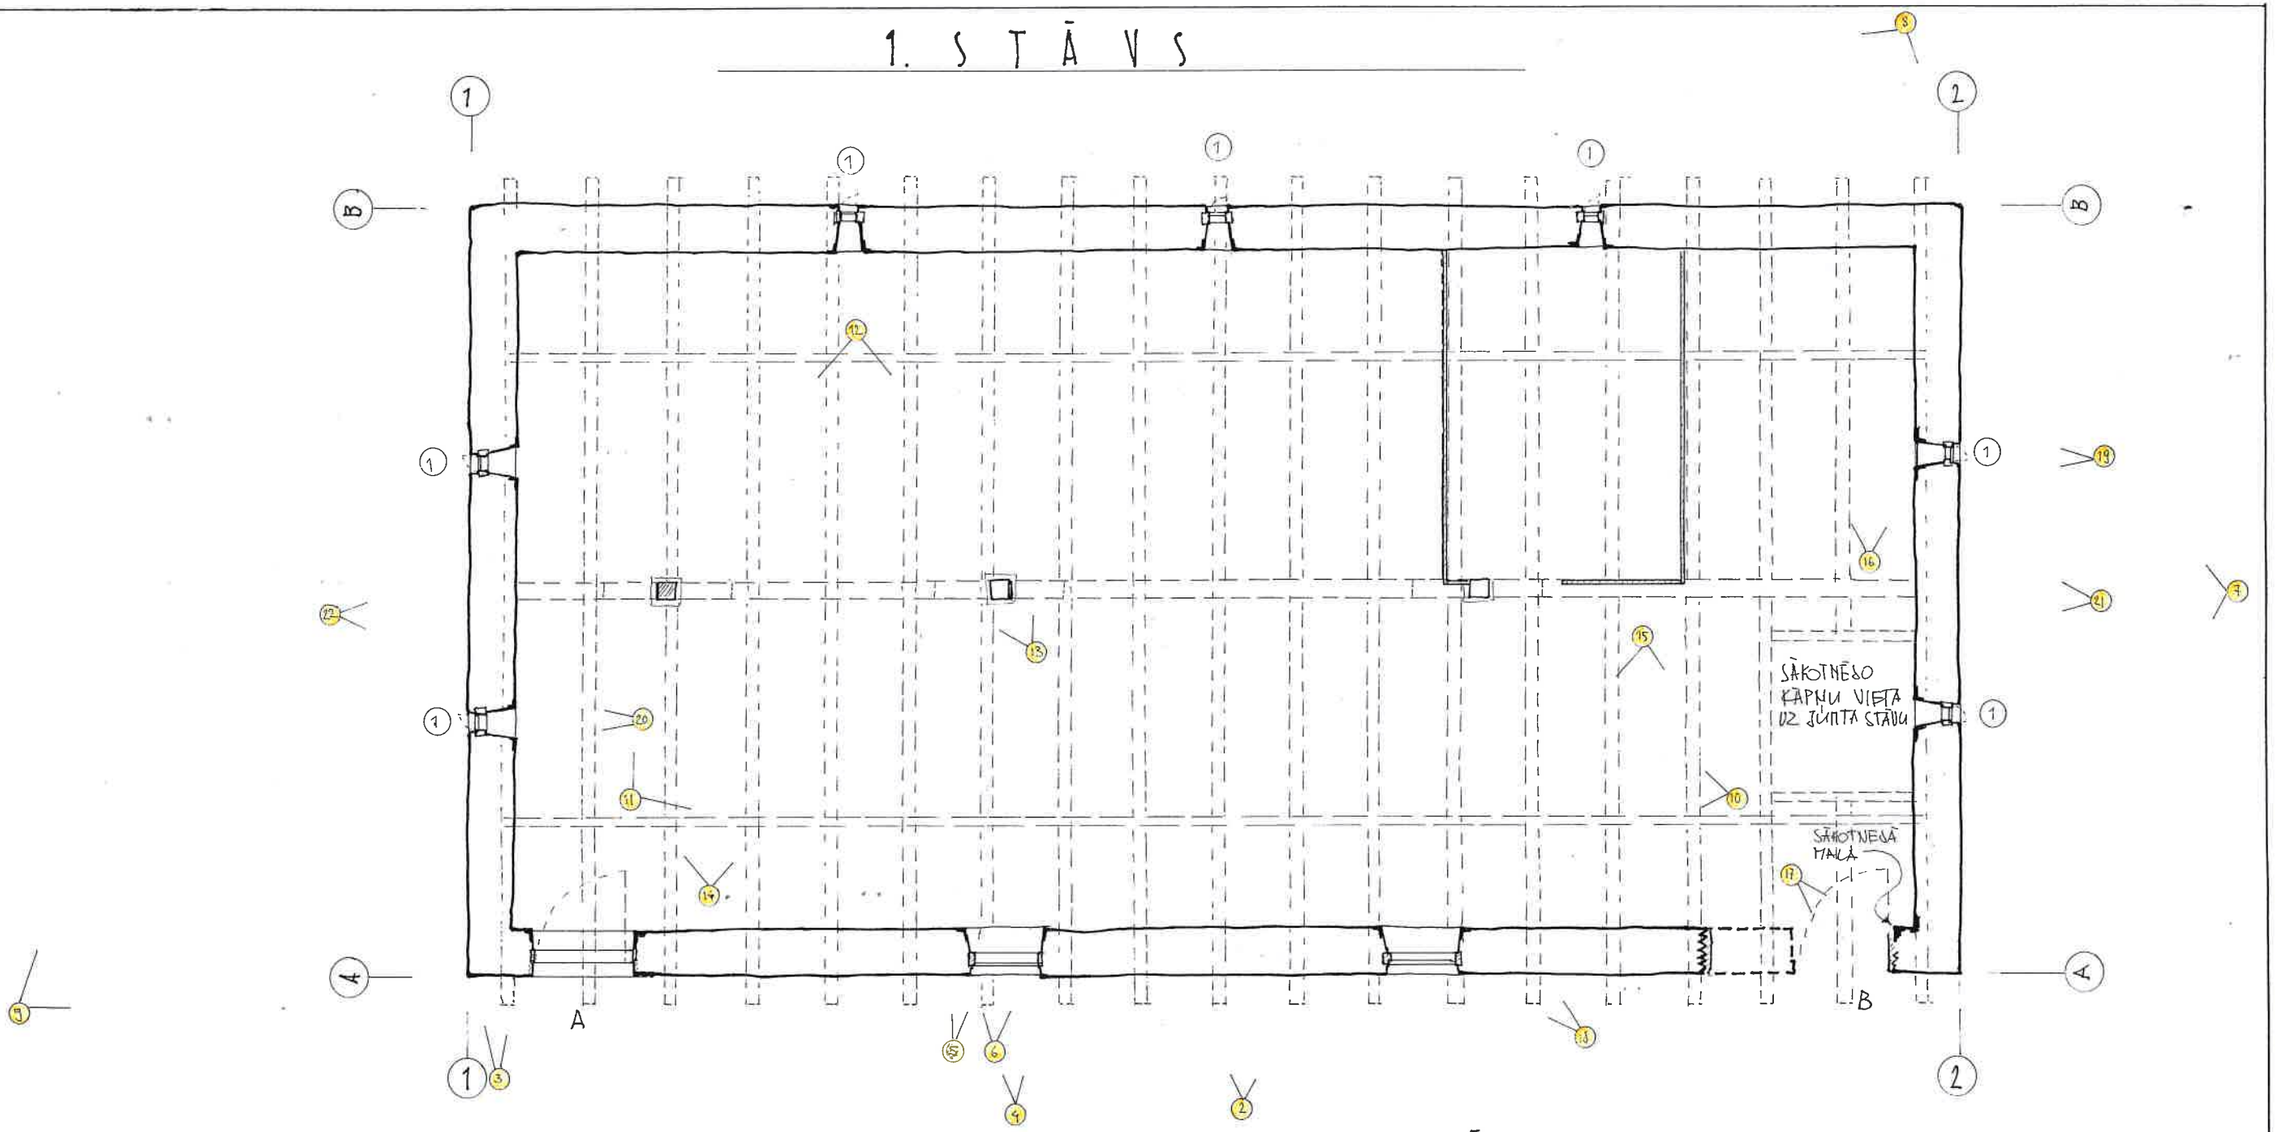
21. fotoattēls.
Skats uz loga ailu zelminī asīs A-B.
Oriģinālais slēģis zudis. Esošais aizpildījums sekundārs.
22.02.2018.

22. fotoattēls.
Skats uz loga ailu zelminī asīs B-A ar oriģinālo slēģi, kas iekārts lentveida kāšu virās.
22.02.2018.

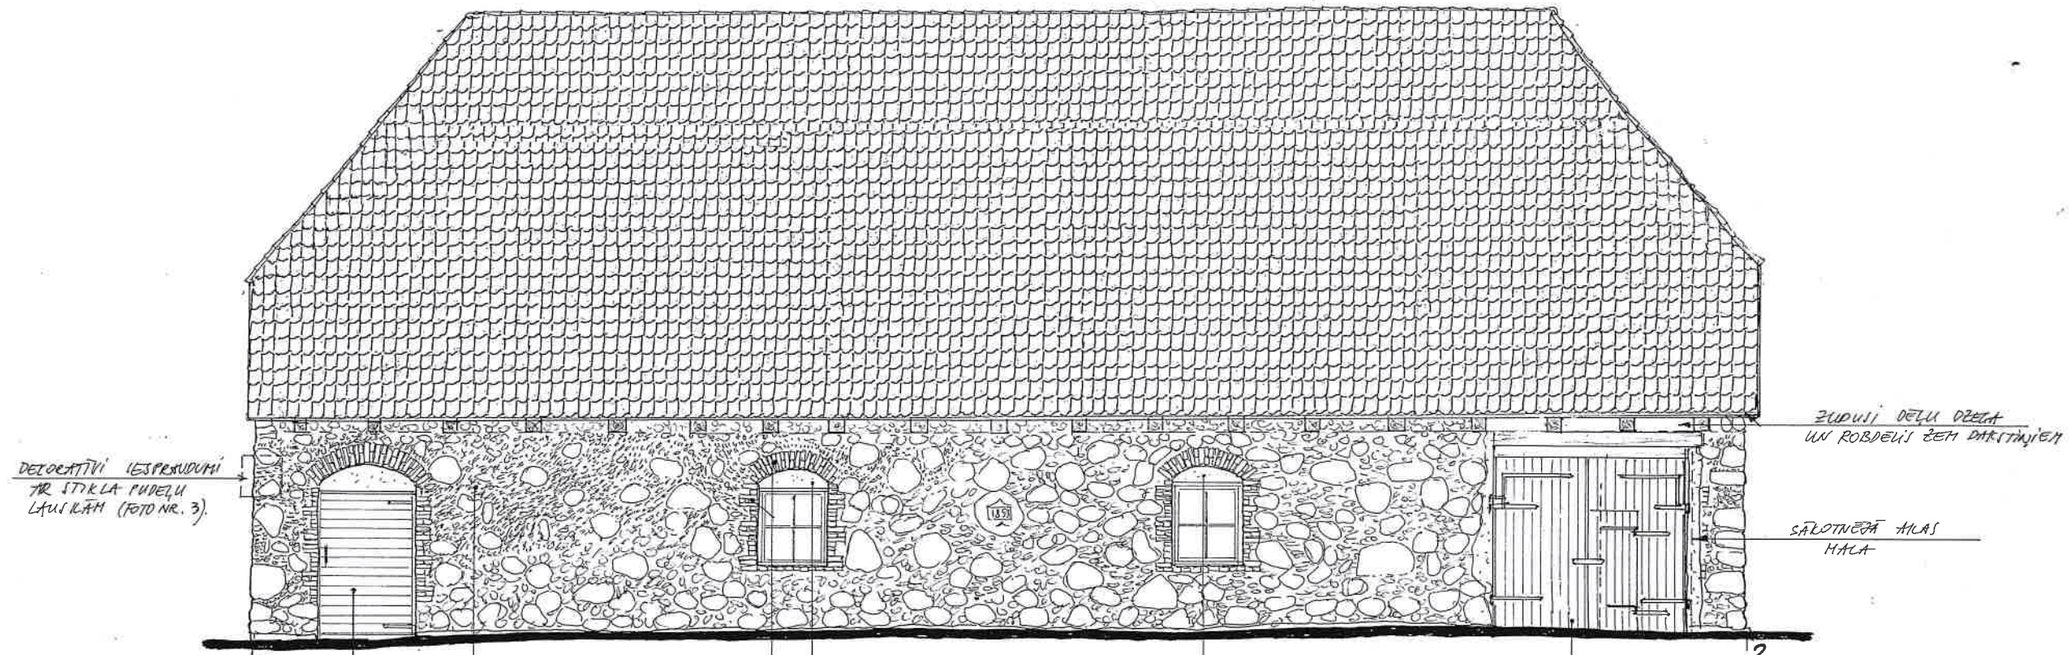
Fasādes izpētes laikā iedalītas asīs.
Fasāžu arhitektūra funkcionāla ar minimālu dekoratīvu elementu izmantošanu. Galvenajā fasādē asīs 1-2 labajā un kreisajā pusē durvju aila, bet vidusdaļā divas logu ailas. Fasādes vidū sārtas nokrāsas granīta akmens ar iekaltu gada skaitli "1853" ierāmējumā (skat. 2.fotoatt.). Abās gala fasādēs asīs A-B un B-A pa divām nelielām logu ailām un ailai pusšļauptajā zelminī. Fasādē asīs 2-1 trīs šauras logu ailas.
20. gadsimta otrajā pusē vārtu aila fasādē asīs 1-2 labajā malā paplašināta.

Sākotnēji ēkas pirmajā stāvā viena telpa, kurā iekļuva pa ārdurvīm A galvenās fasādes asīs 1-2 kreisajā pusē. Savukārt pa otrajām ārdurvīm B labajā pusē nokļuva uz, iespējams, norobežotām kāpnēm, kas veda uz jumta stāvu.

Pašreiz pirmajā stāvā viena telpa un sekundāri ar dēļu starpsienu atdalīta telpa. Pirmais stāvs bez griestiem – viena telpa ar jumta stāvu.

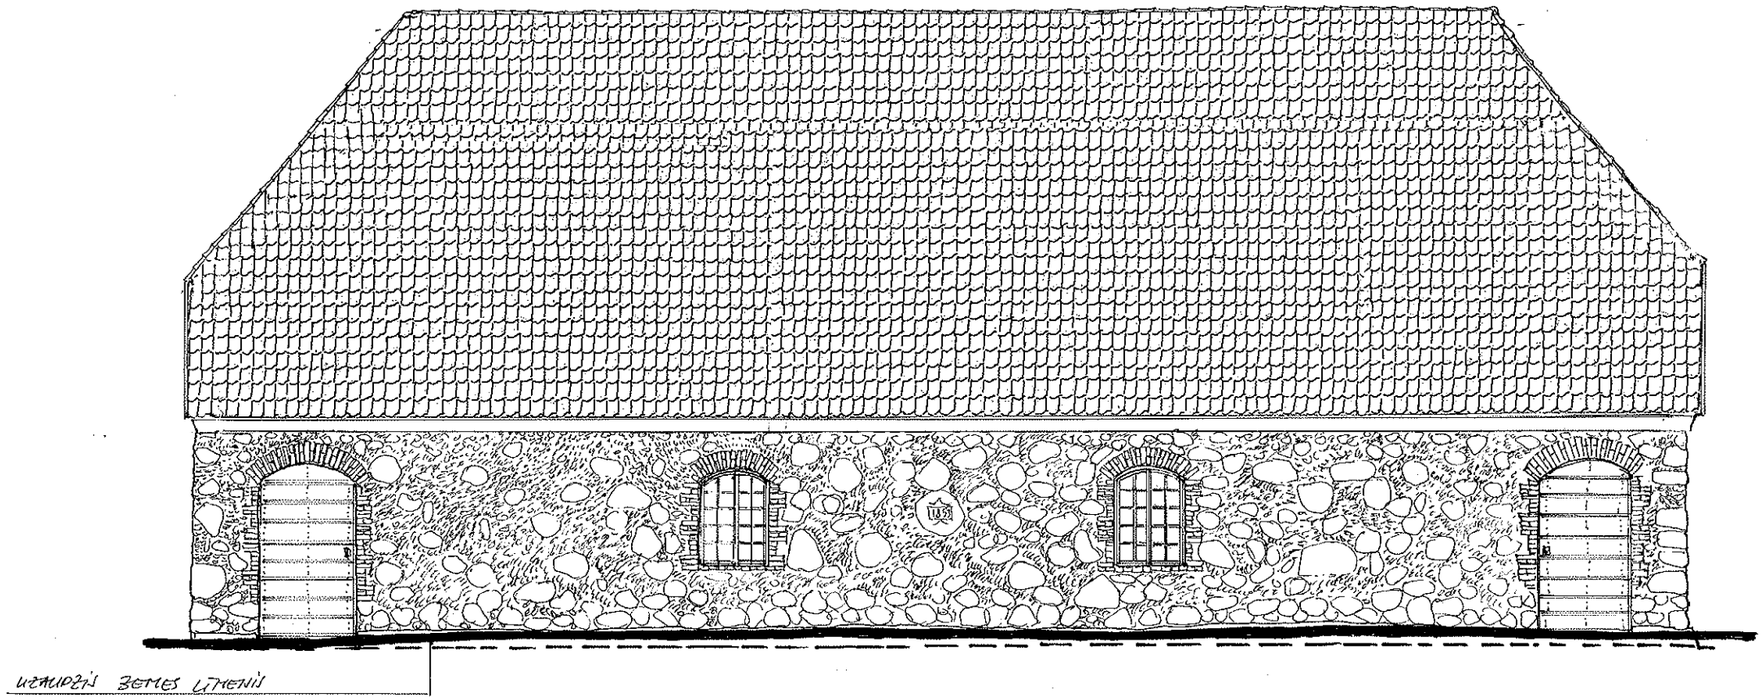
FASĀŽU APDARE.
Fasādes mūrētas no dažādas nokrāsas neapstrādātiem un daļēji apstrādātiem granīta akmeņiem ar granīta šķembu iespraudumiem, kas likti rūpīgi, bet neveido izteiktu ritmu vai ornamentu. Lielākos javas laukumos iespiestas mazas tumša granīta akmens šķembas (skat. 5.fotoatt.). Fasādes asīs 1-2 pie ieejas ēkā, kreisajā stūrī javā iespiestas sasistas zaļā stikla pudeļu lauskas (skat. 3.fotoatt.). Durvju un logu ailu malas un pārsedzes mūrētas no sarkaniem dedzinātiem māla pilnķieģeļiem gaišā kaļķa javā. Šuves starp ķieģeļiem rūpīgi, gludi aizziestas. Galvenajā fasādē asīs 1-2 ķieģeļu mūrējuma virsma sarkani nokrāsota un ar baltu līniju uzzīmētas balta ķieģeļu šuves (skat. 5.,6.fotoatt.). Būtībā uz

ķieģeļu mūra uzkrāsoti ķieģeļi. Pārējās fasādēs ķieģeļu mūrējums bez krāsojuma.

Abām fasādēm asīs 1-2 un 2-1 bijusi kastes tipa dzega. Uz taisni nozāģēta sijas gala uznaglots viena platuma dēlis, zem sijas divi dēļi (skat. 18.fotoatt.). Iespējams bijušas profilētas līstes pie fasādes un zem robdēļa (Jāņa Zigalvja pieminētais "kokgriezuma dzegas fragments" [18]). Analogas kastes tipa dzegas bijušas arī jumta zelmiņu šļaupumos. Dzegas un robdēlis zudis 2008 .gada remonta laikā un nav atjaunotas. 2008.gada fotofiksācijā pirms remonta darbu uzsākšanas redzams robdēlis, kas attiecināms uz 20.gadsimta 2.pusi.

Rekomendējams konservēt un atjaunot fasāžu konstrukciju – iztīrīt izdrupušās vietas, labot ar kaļķa javu un aizziest šķirbas. Izmantot akmens šķembas kādas bijušas mūrējumā. Apmetuma laukumos nostiprināt un atjaunot zudušos iespraudumus ar mazām šķembām.
Rekomendējams atjaunot galvenās fasādes ailu malu apdari – krāsojumu ar zīmētām "šuvēm".
Rekomendējams atjaunot zudušo robdēli pēc vēsturiskiem analogiem, kā arī kastes tipa dzegu, kas pasargā ēkas iekštelpu no vēja, nokrišņiem, smiltīm, putniem un dzīvniekiem.
Rekomendējams atjaunot logus galvenajā fasādē vēsturiskā konstrukcijā, dalījumā un aprīkojumu pēc vēsturiskiem analogiem.
Rekomendējams restaurēt pārējo logu slēģus ar virām, zudušos izgatavot pēc esošā parauga fasādes asīs B-A zelminī.
Rekomendējams atjaunot durvis pēc vēsturiska parauga, tradicionālā konstrukcijā.
Rekomendējams iekštelpā saglabāt esošo sienu plakni bez apdares.

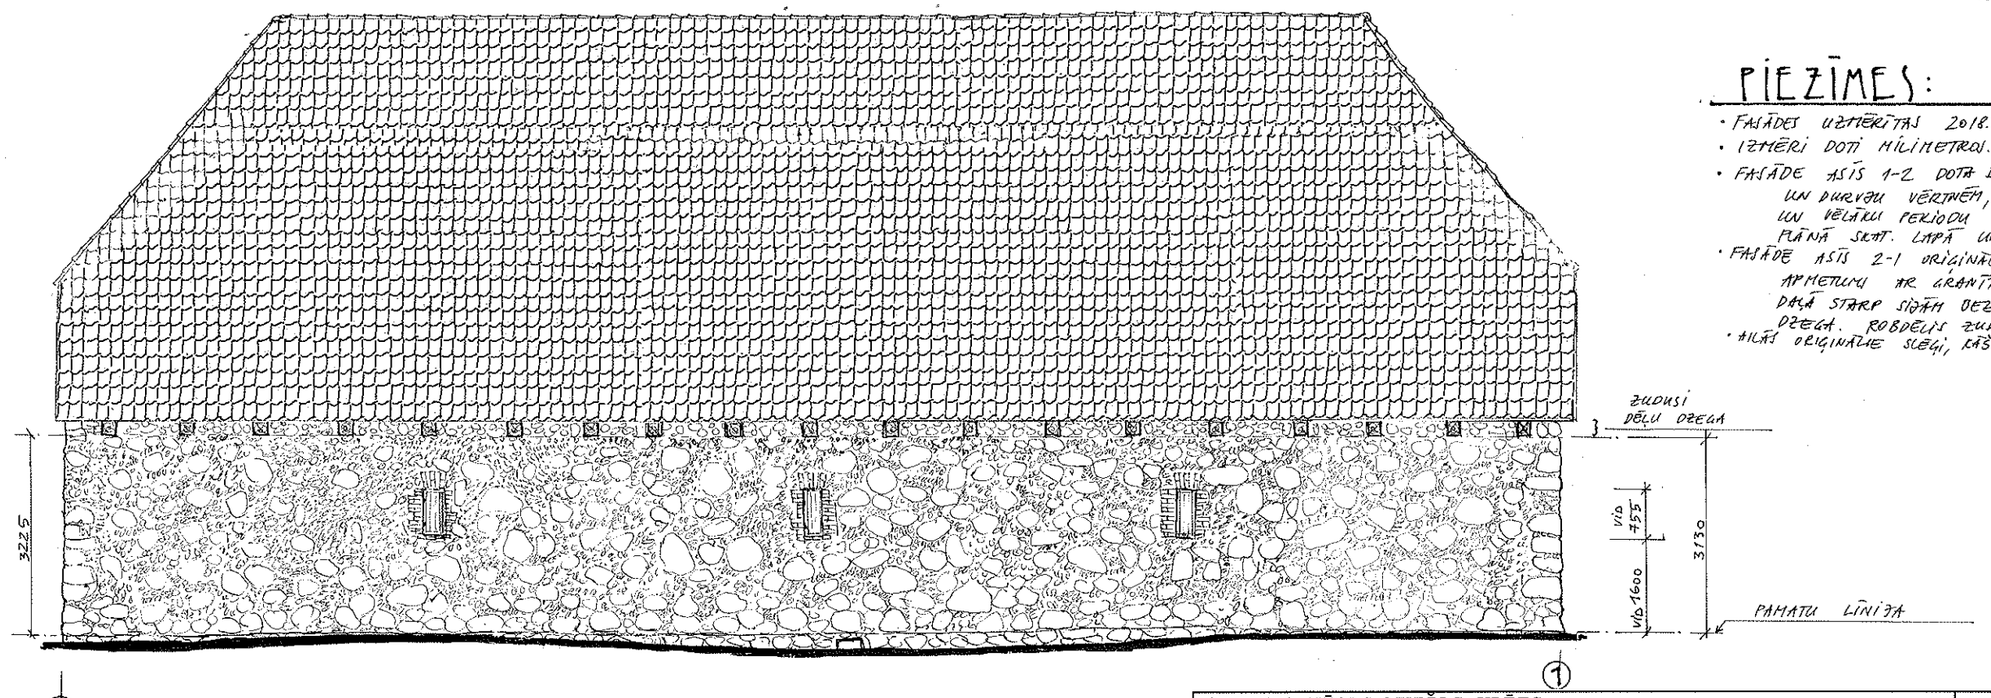
- FASĀDES UZŅEMŠANA 2018. GADA MARTĀ.
- IZMĒRI DOTI MILIMETROS.
- FASĀDE ASĪS 1-2 DOTA BEZ SEKUNDĀRĀM VĀRTU UN DURVJU VĒRTNĒM, LOGIEM. DOTI ORIĢINĀLIE UN VĒLĀKU PERIODU AILU IZMĒRI. IZMĒRU PLĀNĀ SKAT. LAPĀ UR-1.
- FASĀDĒ ASĪS 2-1 ORIĢINĀLĀ APDARE - KAĢĶA JAUNĀ APMETUMA AR GRANĪTAKMENS ŠĶEMBU IESPRAUDUMIEM. DAĻĀ STARP SIĀM DZĒS APDARES, JO BIJUSI DĒĻU OZEGA. ROBDEĻIS ZUDIS.
- AILĀS ORIĢINĀLIE SLĒĢI, KĀŠI.
