## **Tehniskās (vizuālās) apsekošanas atzinums**

### **Nīcas klēts (materiālu noliktava)**

**„Nīcas klēts”, Nīca, Nīcas pagasts, Nīcas novads, LV-3473**

Atzinums izsniegts 2016. gada 10. oktobrī

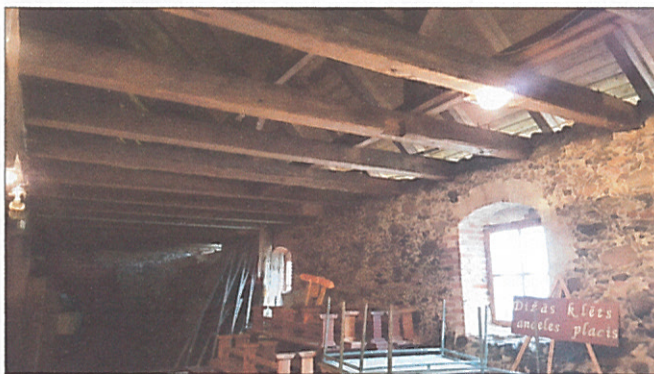
13. Att.

| | <b>Dziedi</b> – Daudzviet novēroti iezāģējumi dziedu sijās (fotofiksācija attēli Nr. 12). Pie dziedu atbalsta uz mūra novēroti dziedu protezējumi, pastiprinājumi (fotofiksācija attēli Nr. 14; 15; 16). Dažām sijām veikts pieaudzējums sijas augšējā daļā (attēls Nr. 14). | 50 |
